Commune : **TREBES**

Rivière : **L' Aude**

Code : AUDE18_S_1180

Code : AUDE18_R_1180_1

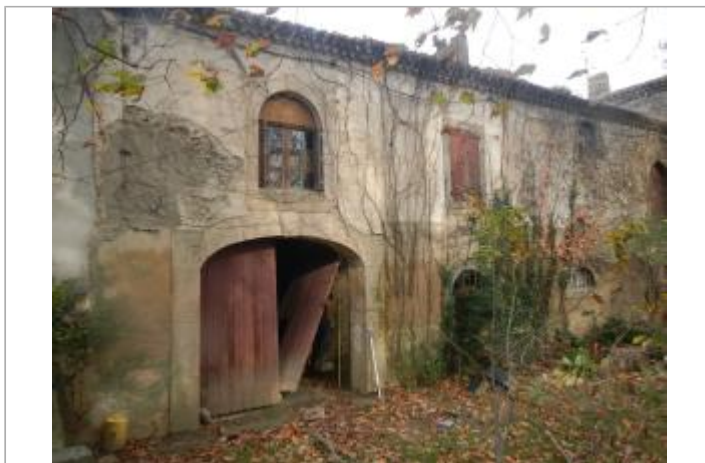
Commentaires : Mas isole abandonné

Vue du site

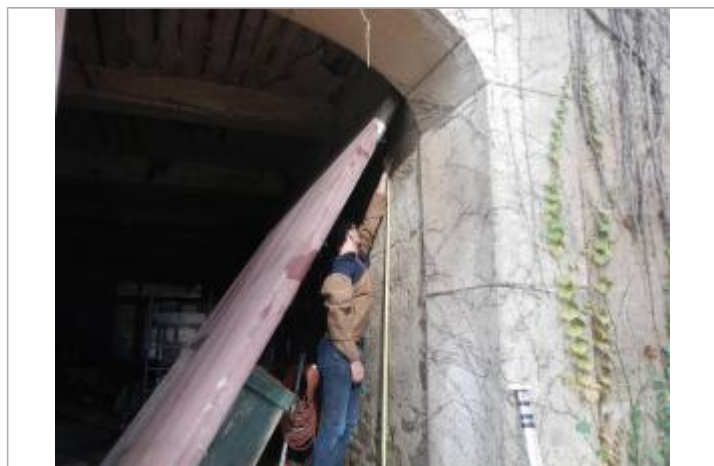
Nature du repère : **Laisse d'inondation**

Commentaires : Marque intérieure

Description référence du repère : Sol

Différence entre le niveau d'eau et la référence (en m) : 2.760 m

Altitude calculée de l'eau (en m) : 84.29 m

Vue du repère
