Commune : **TREBES**

## Chemin de la Chaussée #3

Code : AUDE18\_S\_1180

**SOURCE DE REPÉRAGE : RELEVÉ POST CRUES SUITE AUX DÉBOREMENTS DE L'AUDE LE 15 OCTOBRE 2018 PAR OTEIS POUR LE COMPTE DU SPC MO - 12/12/2018**

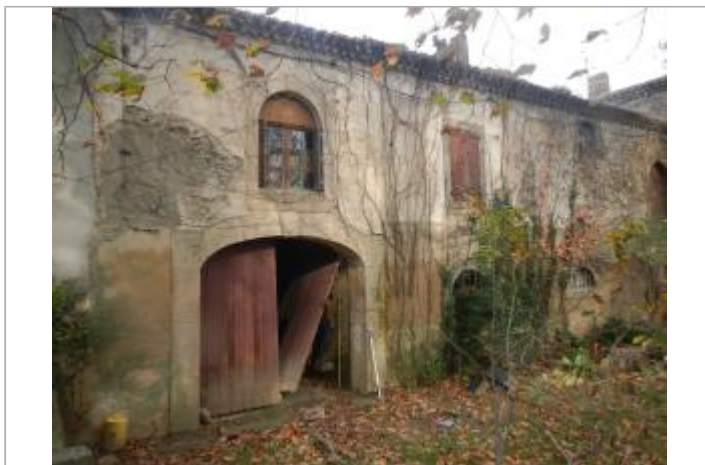
Vue du site

Commentaires : Mas isole abandonné

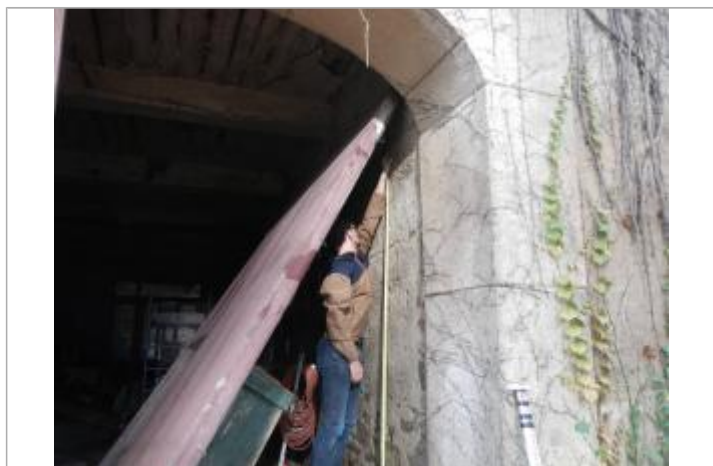
Vue du repère

Altitude calculée de l'eau : **84.29 m**

Nature du repère : **Laisse d'inondation**

Commentaires : Marque intérieure

Différence entre le niveau d'eau et la référence (en m) : 2.760 m
