Commune : TREBES

Chemin de la Chaussée #3

Code : AUDE18_S_1180

**15 Octobre 2018**

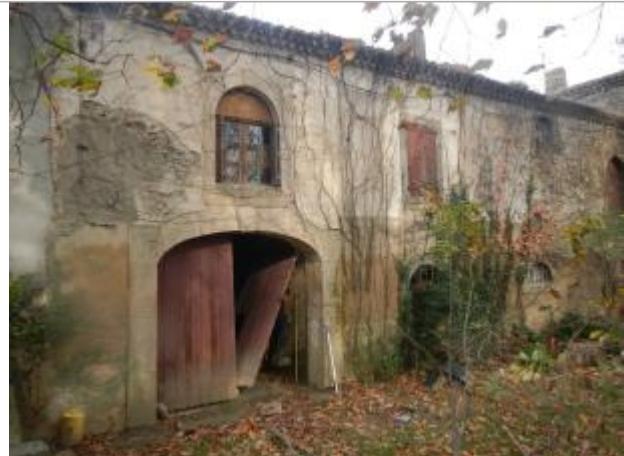
Vue du site

Commentaires : Mas isolé abandonné

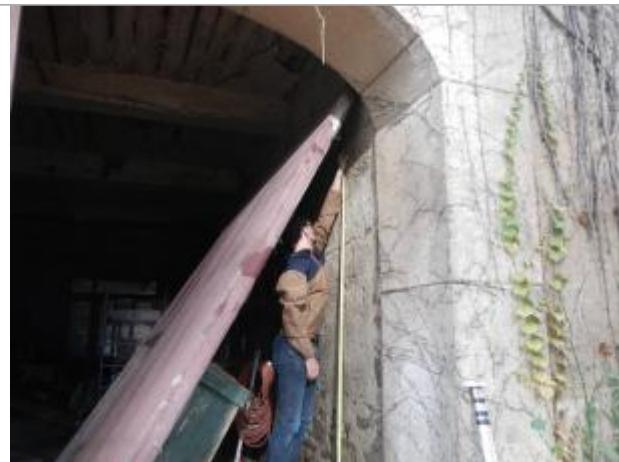
Vue du repère

Nature du repère : Laisse d'inondation

Commentaires : Marque intérieure

Description référence du repère : Sol

Altitude de la référence (en m) : 81.530 m

Différence entre le niveau d'eau et la référence (en m) : 2.760 m

Altitude calculée de l'eau (en m) : 84.29 m
