Commune : **TREBES** | Rivière : **L' Aude**

Saint-Julia

Unité de gestion : Méditerranée Ouest
 Code : AUDE18_S_1181 Date de mise à jour : 23/07/2019
 Auteur : SPC MO

Code : AUDE18_R_1181_1 Date de mise à jour : 29/07/2019
 Auteur : SPC MO

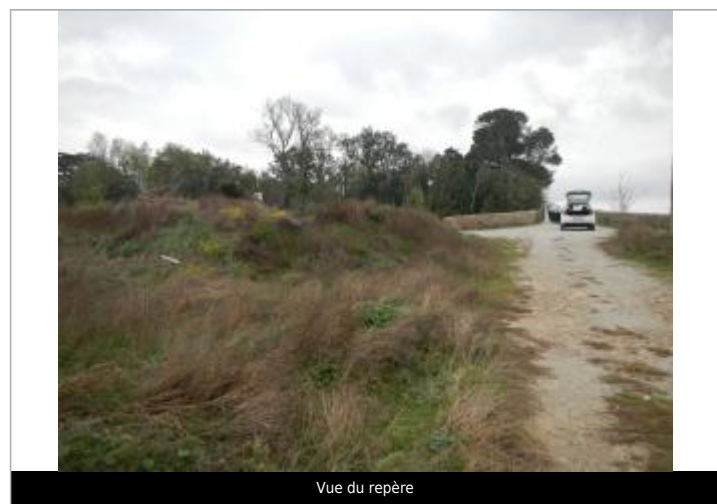
Nature de l'inondation : **Débordement de cours d'eau** Nature du repère : **Laisse d'inondation**

Commentaires : Dépôt sur le sol

Méthode : Non renseigné
 Organisme : OTEIS
 Commentaires sur le nivellement : sol
 Référence nivelée : Marque d'inondation
 Description référence du repère : sol
 Système altimétrique : NGF IGN 1969 (système normal)
 Altitude de la référence (en m) : 80.970 m
 Altitude calculée de l'eau (en m) : 80.97 m
