Commune : **VILLEDUBERT** | Rivière : **L' Aude**

St-Augustin #2

Unité de gestion : Méditerranée Ouest
Code : AUDE18_S_1191 **Date de mise à jour :** 23/07/2019
Auteur : SPC MO

Code : AUDE18_R_1191_1 **Date de mise à jour :**
Auteur : SPC MO 27/07/2019

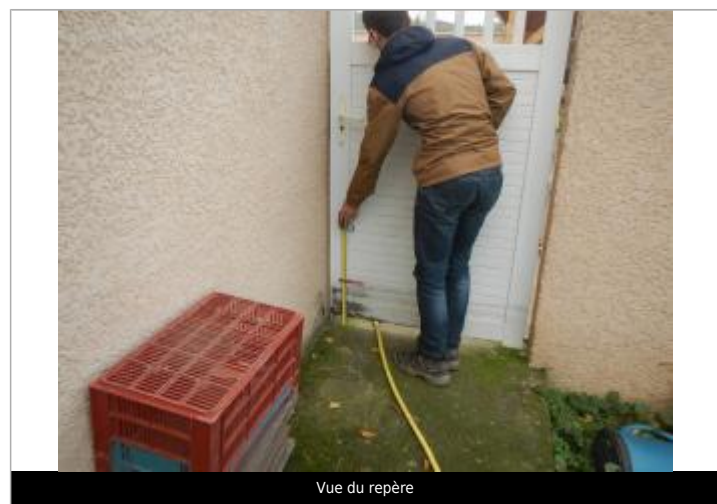
Commentaires : Trace porte entrée piscine + témoignage à +0.39m

Méthode : Non renseigné
Organisme : OTEIS
Référence nivelée : Autre type de référence
Description référence du repère : Sol (entrée piscine)
Système altimétrique : NGF IGN 1969 (système normal)
Altitude de la référence (en m) : 88.350 m
Différence entre le niveau d'eau et la référence (en m) : 0.270 m
Altitude calculée de l'eau (en m) : 88.62 m
