Commune : **VILLEDUBERT** | Rivière : **L' Aude**

**St-Augustin #3**

Unité de gestion : Méditerranée Ouest  
 Code : AUDE18\_S\_1192      Date de mise à jour : 23/07/2019  
 Auteur : SPC MO

**SOURCE DE REPÉRAGE : RELEVÉ POST CRUES SUITE AUX DÉBOREMENTS DE L'AUDE LE 15 OCTOBRE 2018 PAR OTEIS POUR LE COMPTE DU SPC MO - 12/12/2018**

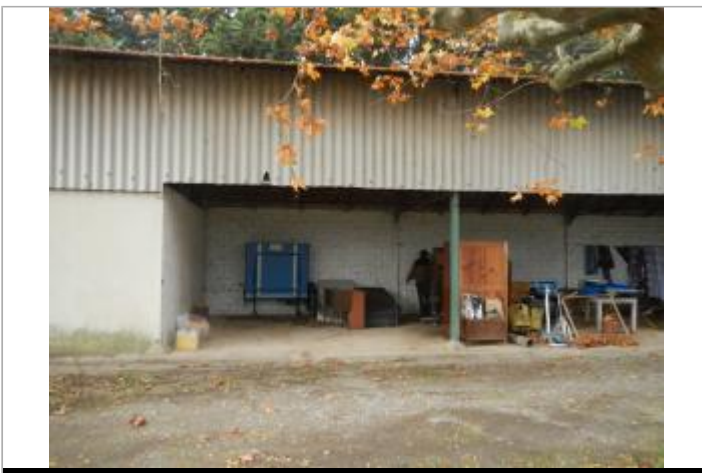
Vue du site

Commentaires : Petit hangar **1** Repère(s) sur le site
