Commune : **MOUX**Rivière : **L' Aude****Lieu-dit chemin de Douzens****Commentaires** : Chemin de vigne, à proximité d'un portail**1** Repère(s) sur le site**GÉNÉRAL****Unité de gestion** : Méditerranée Ouest**Code** : AUDE18_S_969**Date de mise à jour** : 23/07/2019**Auteur** : SPC MO

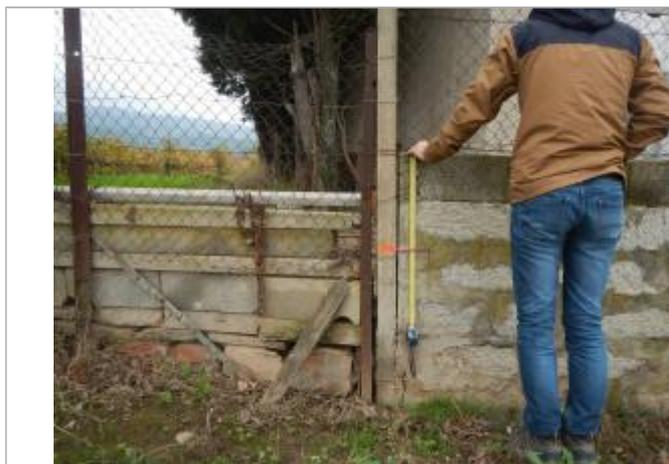
Vue du repère

**15 Octobre 2018**Nature de l'inondation : **Débordement de cours d'eau**Altitude calculée de l'eau : **59.33 m**Nature du repère : **Laisse d'inondation****Commentaires** : Laisse dans le grillage + repère rouge**GÉNÉRAL****Code** : AUDE18_R_969_1**Date de mise à jour** :**Auteur** : SPC MO

MARQUE**Maximum de l'inondation** : Non renseigné**Visibilité** : Non renseigné**État du repère** : Non renseigné**Pérennité** : Non renseigné**Repère calculé** : Non renseigné**PHEC** : Non renseigné**SOURCE DE REPÉRAGE : RELEVÉ POST CRUES SUITE AUX DÉBOREMENTS DE L'AUDE LE 15 OCTOBRE 2018 PAR OTEIS POUR LE COMPTE DU SPC MO - 12/12/2018****Type de repérage** : Campagne de terrain post-inondation**Organisme** : OTEIS**NIVELLEMENT INITIAL - 20/11/2018****Méthode** : Non renseigné**Organisme** : OTEIS**Référence nivelée** : Autre type de référence**Description référence du repère** : Haut du muret**Système altimétrique** : NGF IGN 1969 (système normal)**Altitude de la référence (en m)** : 59.730 m**Différence entre le niveau d'eau et la référence (en m)** : -0.400 m**Altitude calculée de l'eau (en m)** : 59.33 m
