Commune : **MOUX**Rivière : **L' Aude****Lieu-dit chemin de Douzens****Commentaires** : Chemin de vigne, à proximité d'un portail**1** Repère(s) sur le site**GÉNÉRAL****Unité de gestion** : Méditerranée Ouest**Code** : AUDE18_S_969**Date de mise à jour** : 23/07/2019**Auteur** : SPC MO

GÉOLOCALISATION**Coordonnées WGS84** : X: 2.62852442 / Y: 43.19771930**Coordonnées RGF93 (Lambert 93)** X: 669785.99 / Y: 6233237.75**Coordonnées RGF93 (ETRS89)** : X: 2.6285244 / Y: 43.1977193**Code Hydro**: Y1--0200**Rive de référence**: Droite**15 octobre 2018**

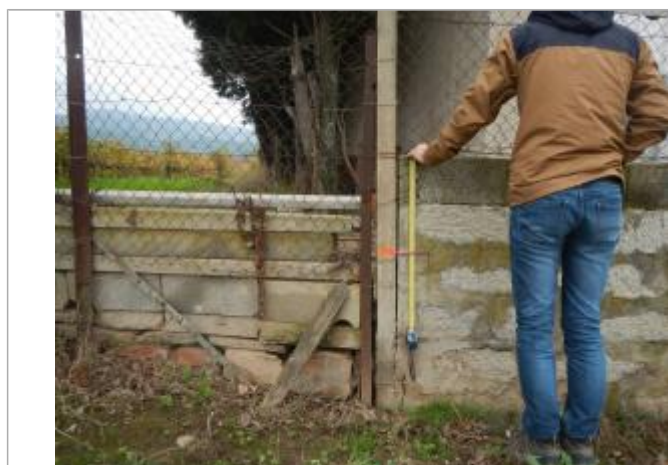
Vue du repère

Nature de l'inondation : **Débordement de cours d'eau**Altitude calculée de l'eau : **59.33 m**Nature du repère : **Laisse d'inondation****Commentaires** : Laisse dans le grillage + repère rouge**GÉNÉRAL****Code** : AUDE18_R_969_1**Date de mise à jour** :**Auteur** : SPC MO

MARQUE**Maximum de l'inondation** : Non renseigné**Visibilité** : Non renseigné**État du repère** : Non renseigné**Pérennité** : Non renseigné**Repère calculé** : Non renseigné**PHEC** : Non renseigné**SOURCE DE REPÉRAGE : RELEVÉ POST CRUES SUITE AUX DÉBOURDEMENTS DE L'AUDE LE 15 OCTOBRE 2018 PAR OTEIS POUR LE COMPTE DU SPC MO - 12/12/2018****Type de repérage** : Campagne de terrain post-inondation**Organisme(s)** : OTEIS**NIVELLEMENT INITIAL - 20/11/2018****Méthode** : Non renseigné**Organisme** : OTEIS**Référence nivelée** : Autre type de référence**Description référence du repère** : Haut du muret**Système altimétrique** : NGF IGN 1969 (système normal)**Altitude de la référence (en m)** : 59.730 m**Différence entre le niveau d'eau et la référence (en m)** : -0.400 m**Altitude calculée de l'eau (en m)** : 59.33 m
