Commune : **SAINT-COUAT-D'AUDE** | Rivière : **L' Aude**

Lieu-dit chemin de Douzens #2

Unité de gestion : Méditerranée Ouest
 Code : AUDE18_S_1077 Date de mise à jour : 23/07/2019
 Auteur : SPC MO

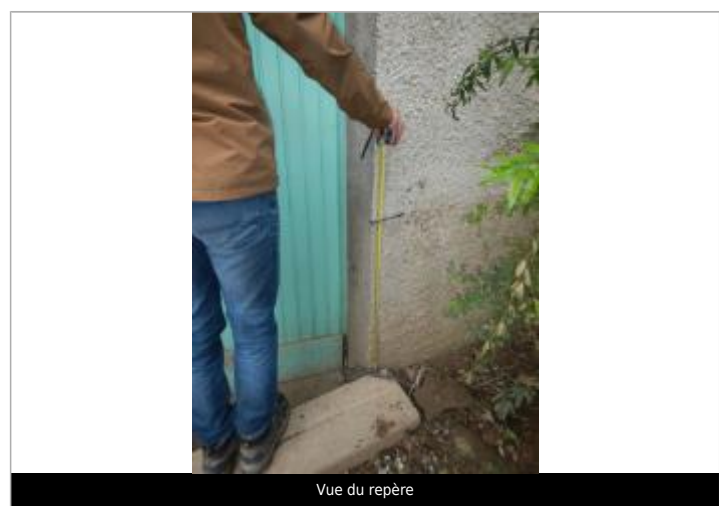
Code : AUDE18_R_1077_1 Date de mise à jour : 29/07/2019
 Auteur : SPC MO

Nature de l'inondation : **Débordement de cours d'eau** Nature du repère : **Laisse d'inondation**

Commentaires : Extérieur maison

Méthode : Non renseigné
 Organisme : OTEIS
 Référence nivelée : Autre type de référence
 Description référence du repère : Marche au niveau du seuil du petit local
 Système altimétrique : NGF IGN 1969 (système normal)
 Altitude de la référence (en m) : 58.690 m
 Différence entre le niveau d'eau et la référence (en m) : 0.670 m
 Altitude calculée de l'eau (en m) : 59.36 m
