Commune : **SAINT-COUAT-D'AUDE** | Rivière : **L' Aude**

Lieu-dit chemin de Douzens #3

Unité de gestion : Méditerranée Ouest
Code : AUDE18_S_1078 **Date de mise à jour** : 23/07/2019
Auteur : SPC MO

Code : AUDE18_R_1078_1 **Date de mise à jour** : 01/08/2019
Auteur : SPC MO

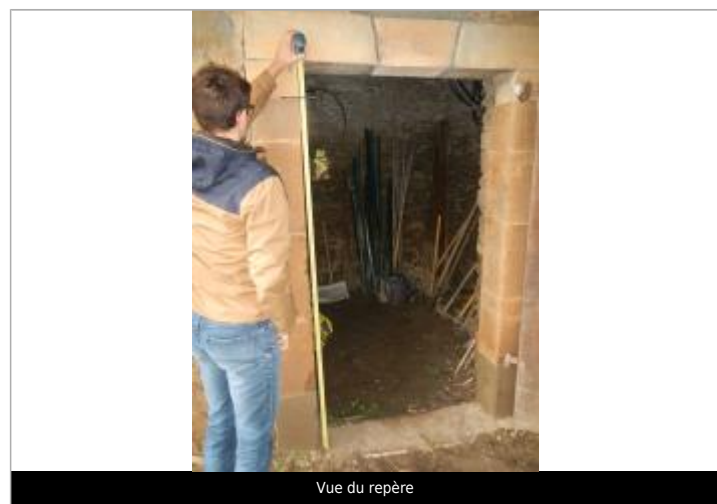
Nature de l'inondation : **Débordement de cours d'eau** Nature du repère : **Marque peinture ou encre**

Commentaires : Extérieur maison

Méthode : Non renseigné
Organisme : OTEIS
Référence nivelée : Autre type de référence
Description référence du repère : Seuil entrée
Système altimétrique : NGF IGN 1969 (système normal)
Altitude de la référence (en m) : 57.510 m
Différence entre le niveau d'eau et la référence (en m) : 1.770 m
Altitude calculée de l'eau (en m) : 59.28 m
