Commune : **SAINT-COUAT-D'AUDE** | Rivière : **L' Aude**

Lieu-dit chemin de Douzens #3

Unité de gestion : Méditerranée Ouest
Code : AUDE18_S_1078 **Date de mise à jour** : 23/07/2019
Auteur : SPC MO

Code : AUDE18_R_1078_1 **Date de mise à jour** : 01/08/2019
Auteur : SPC MO

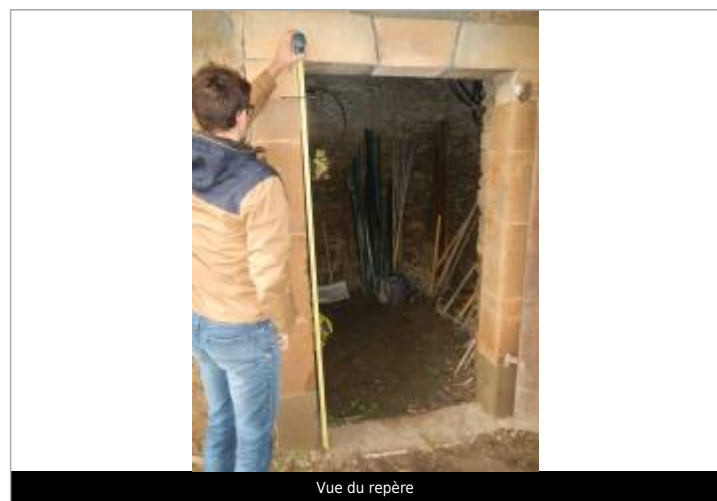
15 octobre 2018 Altitude calculée de l'eau : **59.28 m**

Nature de l'inondation : **Débordement de cours d'eau** Nature du repère : **Marque peinture ou encre**

Commentaires : Extérieur maison

Méthode : Non renseigné
Organisme : OTEIS
Référence nivelée : Autre type de référence
Description référence du repère : Seuil entrée
Système altimétrique : NGF IGN 1969 (système normal)
Altitude de la référence (en m) : 57.510 m
Différence entre le niveau d'eau et la référence (en m) : 1.770 m
Altitude calculée de l'eau (en m) : 59.28 m
