Commune : **SAINT-COUAT-D'AUDE** | Rivière : **L' Aude**

Lieu-dit chemin de Douzens #3

Unité de gestion : Méditerranée Ouest
Code : AUDE18_S_1078 **Date de mise à jour :** 23/07/2019
Auteur : SPC MO

Code : AUDE18_R_1078_1 **Date de mise à jour :** 01/08/2019
Auteur : SPC MO

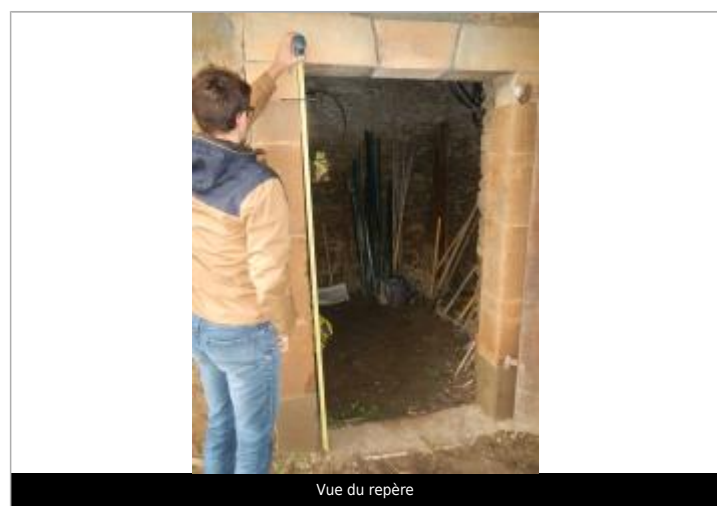
Nature de l'inondation : **Débordement de cours d'eau** Nature du repère : **Marque peinture ou encre**

Commentaires : Extérieur maison

Méthode : Non renseigné
Organisme : OTEIS
Référence nivelée : Autre type de référence
Description référence du repère : Seuil entrée
Système altimétrique : NGF IGN 1969 (système normal)
Altitude de la référence (en m) : 57.510 m
Différence entre le niveau d'eau et la référence (en m) : 1.770 m
Altitude calculée de l'eau (en m) : 59.28 m
