Commune : **SAINT-COUAT-D'AUDE**

Rivière : **L' Aude**

**Avenue du Minervo**

**Code** : AUDE18\_S\_1081 **Date de mise à jour** : 23/07/2019

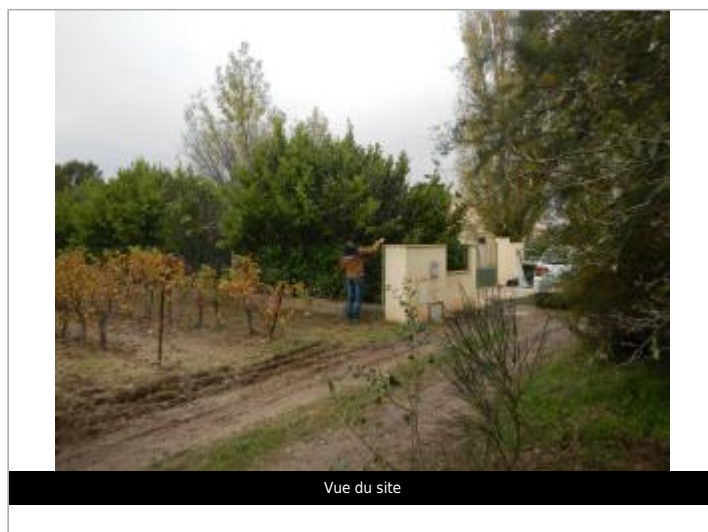
Altitude calculée de l'eau : **59.34 m**

Nature du repère : **Laisse d'inondation**

**Commentaires** : Trace sur la végétation + mur

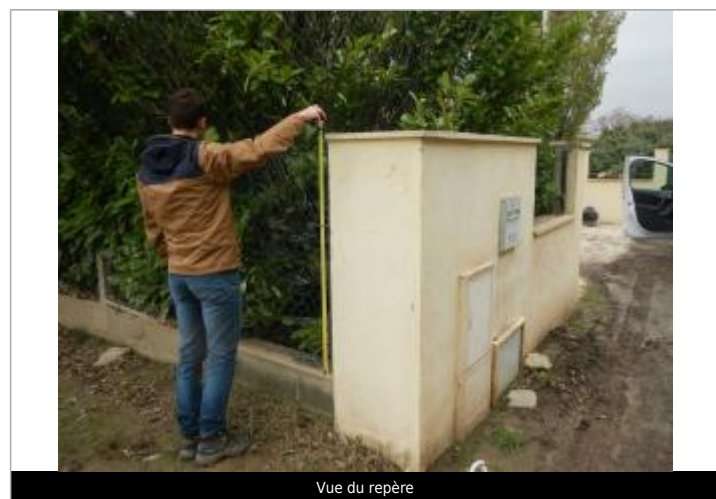
**Code** : AUDE18\_R\_1081\_1 **Date de mise à jour** : 21/08/2019

**Description référence du repère** : Haut du muret

**Différence entre le niveau d'eau et la référence (en m)** : 0.790 m
