Commune : **SAINT-COUAT-D'AUDE** | Rivière : **L' Aude**

**Avenue du Minervoïs**

**Unité de gestion** : Méditerranée Ouest  
**Code** : AUDE18\_S\_1081      **Date de mise à jour** : 23/07/2019  
**Auteur** : SPC MO

**Code** : AUDE18\_R\_1081\_1      **Date de mise à jour** : 21/08/2019  
**Auteur** : SPC MO

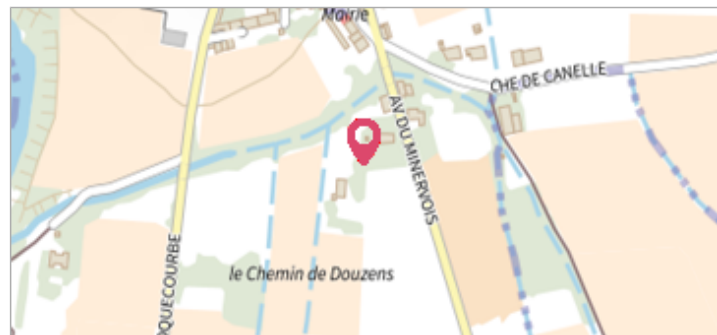
**Commentaires** : Mur de propriété

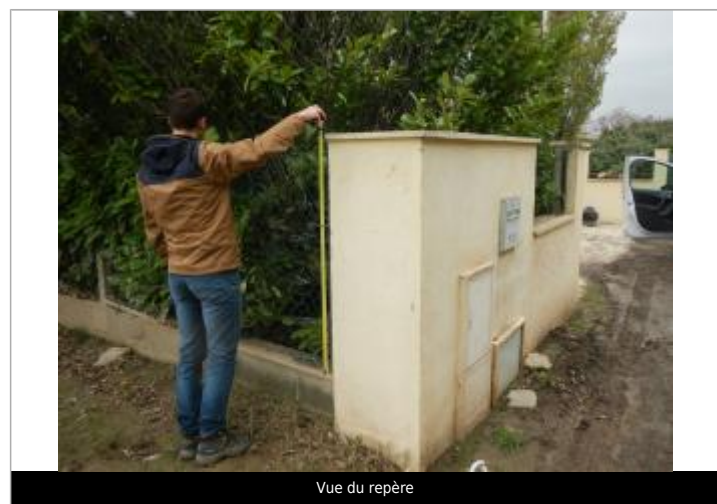
Nature de l'inondation : **Débordement de cours d'eau**      Nature du repère : **Laisse d'inondation**

**Commentaires** : Trace sur la végétation + mur

**Méthode** : Non renseigné  
**Organisme** : OTEIS  
**Référence nivelée** : Autre type de référence  
**Description référence du repère** : Haut du muret  
**Système altimétrique** : NGF IGN 1969 (système normal)  
**Altitude de la référence (en m)** : 58.550 m  
**Différence entre le niveau d'eau et la référence (en m)** : 0.790 m  
**Altitude calculée de l'eau (en m)** : 59.34 m
