Commune : SAINT-COUAT-D'AUDE

## Rue de l'Aude

Code : AUDE18\_S\_1082

Code : AUDE18\_R\_1082\_1

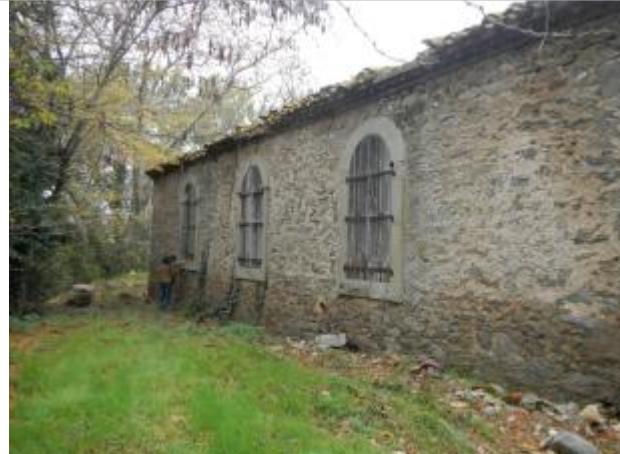
Commentaires : Dernière habitation, maison abandonnée

Vue du site

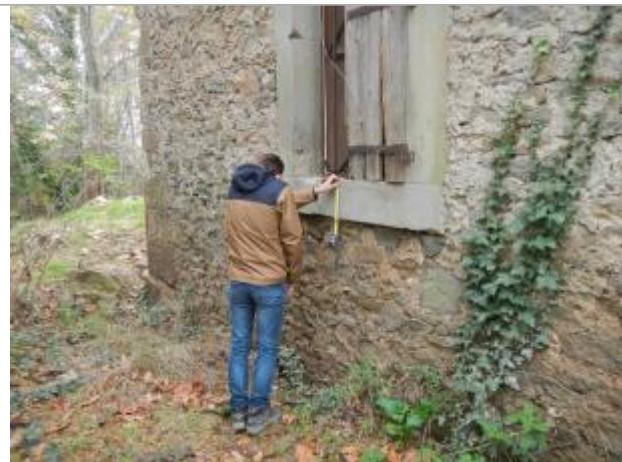
Nature du repère : Laisse d'inondation

Commentaires : Trace sur le mur + végétation

Vue du repère

Description référence du repère : Rebord fenêtre

Différence entre le niveau d'eau et la référence (en m) : -0.250 m

Altitude calculée de l'eau (en m) : 58.95 m
