Commune : SAINT-COUAT-D'AUDE

Rivière : L' Aude

Lieu-dit La Plaine, croisement D111 et D127**Commentaires :** Bâtiment isolé au niveau du pont**1** Repère(s) sur le site**GÉNÉRAL****Unité de gestion :** Méditerranée Ouest**Code :** AUDE18_S_1083**Date de mise à jour :** 23/07/2019**Auteur :** SPC MO

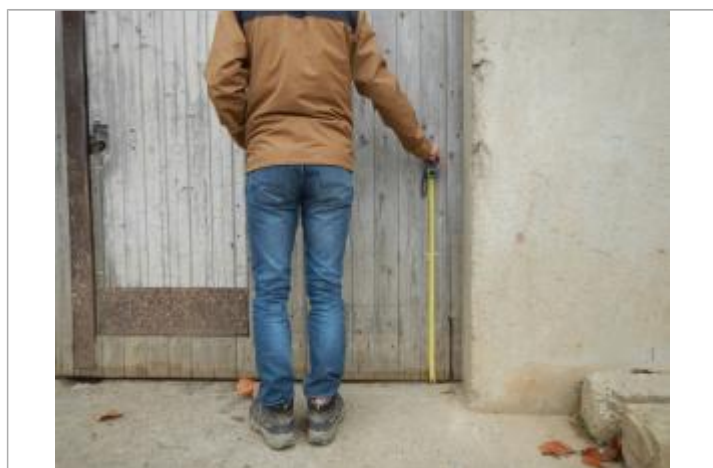
Vue du repère

Nature de l'inondation : **Débordement de cours d'eau**Altitude calculée de l'eau : **55.35 m**Nature du repère : **Laisse d'inondation****Commentaires :** Trace sur la porte + repère blanc**GÉNÉRAL****Code :** AUDE18_R_1083_1**Date de mise à jour :****Auteur :** SPC MO

SOURCE DE REPÉRAGE : RELEVÉ POST CRUES SUITE AUX DÉBOREMENTS DE L'AUDE LE 15 OCTOBRE 2018 PAR OTEIS POUR LE COMPTE DU SPC MO - 12/12/2018**Type de repérage :** Campagne de terrain post-inondation**Organisme(s) :** OTEIS**NIVELLEMENT INITIAL - 20/11/2018****Méthode :** Non renseigné**Organisme :** OTEIS**Référence nivelée :** Autre type de référence**Description référence du repère :** Seuil porte**Système altimétrique :** NGF IGN 1969 (système normal)**Altitude de la référence (en m) :** 54.820 m**Différence entre le niveau d'eau et la référence (en m) :** 0.530 m**Altitude calculée de l'eau (en m) :** 55.35 m
