Commune : SAINT-COUAT-D'AUDE

Rivière : L' Aude

Lieu-dit La Plaine, proche croisement D111**Commentaires :** Maison abandonnée**1** Repère(s) sur le site**GÉNÉRAL****Unité de gestion :** Méditerranée Ouest**Code :** AUDE18_S_1085**Date de mise à jour :** 23/07/2019**Auteur :** SPC MO

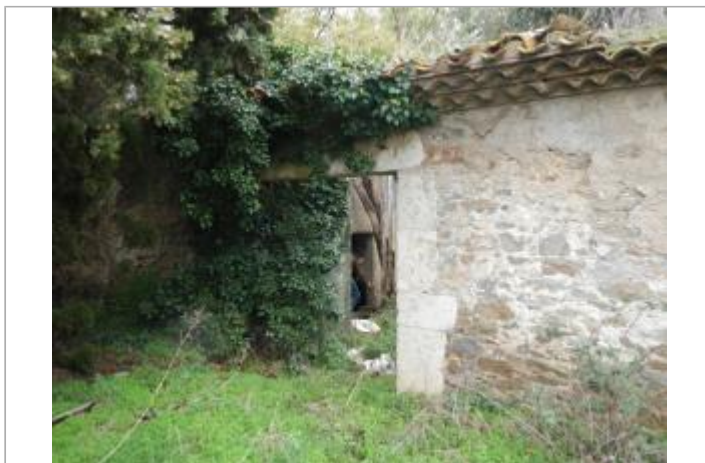
Vue du site

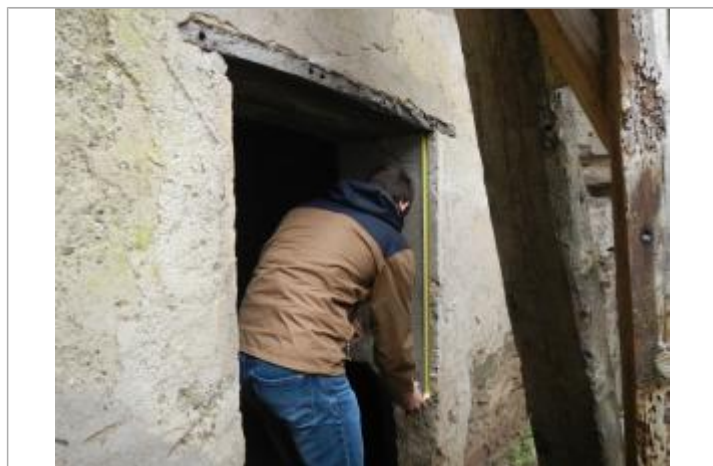
Nature de l'inondation : **Débordement de cours d'eau**Altitude calculée de l'eau : **55.56 m**Nature du repère : **Laisse d'inondation****Commentaires :** A l'intérieur du bâtiment**GÉNÉRAL****Code :** AUDE18_R_1085_1**Date de mise à jour :****Auteur :** SPC MO

Vue du repère
