Commune : SAINT-COUAT-D'AUDE

Rivière : L' Aude

Lieu-dit La Plaine, proche croisement D111**Commentaires :** Maison abandonnée**1** Repère(s) sur le site**GÉNÉRAL****Unité de gestion :** Méditerranée Ouest**Code :** AUDE18_S_1085**Date de mise à jour :** 23/07/2019**Auteur :** SPC MO

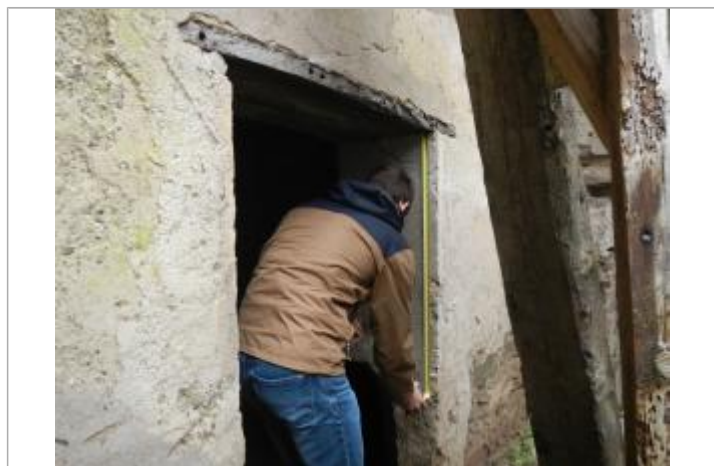
Vue du repère

**15 Octobre 2018**Nature de l'inondation : **Débordement de cours d'eau**Altitude calculée de l'eau : **55.56 m**Nature du repère : **Laisse d'inondation****Commentaires :** A l'intérieur du bâtiment**GÉNÉRAL****Code :** AUDE18_R_1085_1**Date de mise à jour :****Auteur :** SPC MO

MARQUE**Maximum de l'inondation :** Non renseigné**Visibilité :** Non renseigné**État du repère :** Non renseigné**Pérennité :** Non renseigné**Repère calculé :** Non renseigné**PHEC :** Non renseigné**SOURCE DE REPÉRAGE : RELEVÉ POST CRUES SUITE AUX DÉBOURDEMENTS DE L'AUDE LE 15 OCTOBRE 2018 PAR OTEIS POUR LE COMPTE DU SPC MO - 12/12/2018****Type de repérage :** Campagne de terrain post-inondation**Organisme :** OTEIS**NIVELLEMENT INITIAL - 20/11/2018****Méthode :** Non renseigné**Organisme :** OTEIS**Référence nivelée :** Autre type de référence**Description référence du repère :** Dessous poutre, haut porte**Système altimétrique :** NGF IGN 1969 (système normal)**Altitude de la référence (en m) :** 56.460 m**Différence entre le niveau d'eau et la référence (en m) :** -0.900 m**Altitude calculée de l'eau (en m) :** 55.56 m
