Commune : **SAINT-COUAT-D'AUDE** | Rivière : **L' Aude**

Lieu-dit Les Rivières, pont SNCF sur D111

Unité de gestion : Méditerranée Ouest
 Code : AUDE18_S_1086 Date de mise à jour : 23/07/2019
 Auteur : SPC MO

Code : AUDE18_R_1086_1 Date de mise à jour : 18/08/2019
 Auteur : SPC MO

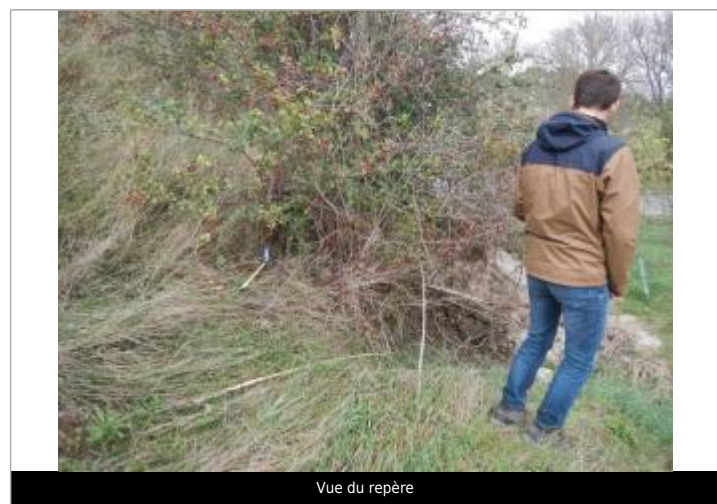
15 octobre 2018 Altitude calculée de l'eau : **57 m**

Nature de l'inondation : **Débordement de cours d'eau** Nature du repère : **Laisse d'inondation**

Commentaires : Sur le talus
