Commune : SAINT-COUAT-D'AUDE

Lieu-dit Les Rivieres, pont SNCF sur D111 #2

Code : AUDE18_S_1087

SOURCE DE REPÉRAGE : RELEVÉ POST CRUES SUITE AUX DÉBORDEMENTS DE L'AUDE LE 15 OCTOBRE 2018 PAR OTEIS POUR LE COMPTE DU SPC MO - 12/12/2018Type de repérage : Campagne de terrain post-inondation
Organisme : OTEIS

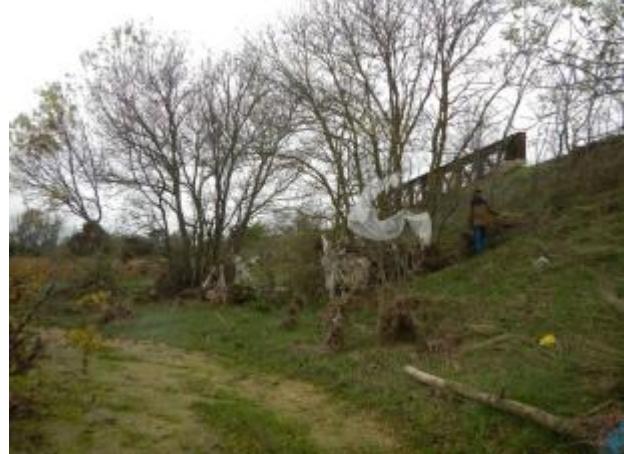
Vue du site

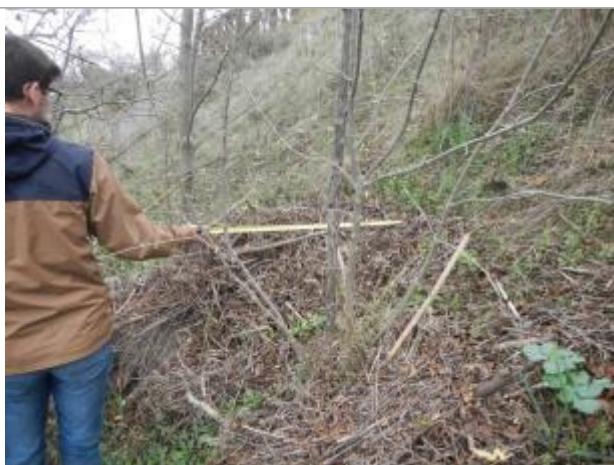
Altitude calculée de l'eau : **56.98 m**

Nature du repère : Laisse d'inondation

Commentaires : Sur le talus

Vue du repère
