Lieu-dit Les Rivieres, pont SNCF sur D111 #3

Code: AUDE18 S 1088 **Date de mise à jour : 23/07/2019**

SOURCE DE REPÉRAGE : RELEVÉ POST CRUES SUITE AUX DÉBORDEMENTS DE L'AUDE LE 15 OCTOBRE 2018 PAR OTEIS POUR LE COMPTE DU SPC MO - 12/12/2018

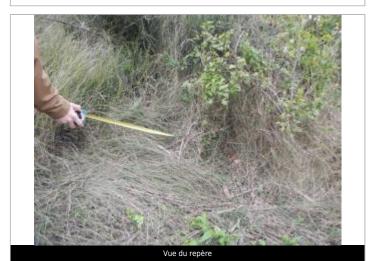
Code: AUDE18 R 1088 1

Commentaires: Sur le talus

Nature du repère : Laisse d'inondation

Commentaires sur le nivellement : sol Référence nivelée : Marque d'inondation Description référence du repère : sol
