Commune : SAINT-COUAT-D'AUDE

Code : AUDE18_S_1092

Code : AUDE18_R_1092_1

SOURCE DE REPÉRAGE : RELEVÉ POST CRUES SUITE AUX DÉBORDEMENTS DE L'AUDE LE 15 OCTOBRE 2018 PAR OTEIS POUR LE COMPTE DU SPC MO - 12/12/2018Type de repérage : Campagne de terrain post-inondation
Organisme : OTEIS

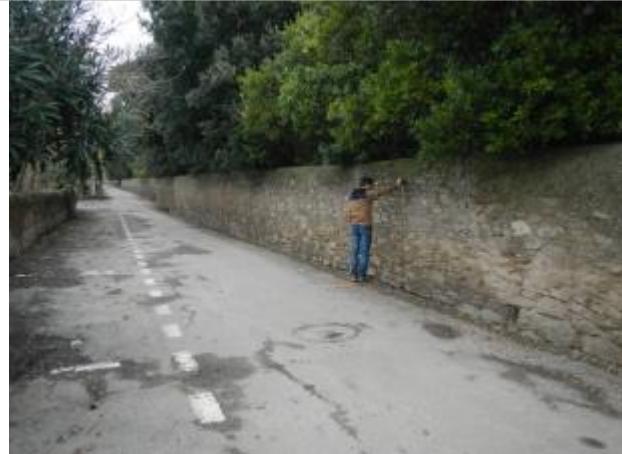
Vue du site

Commentaires : Grand mur de propriété avec fosse de drainage béton

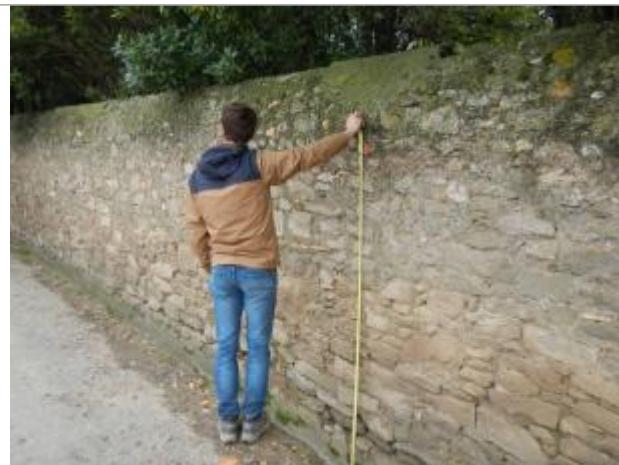
Vue du repère

Nature du repère : Laisse d'inondation

Commentaires : Sur le mur + repère rouge

Description référence du repère : Fond fosse

Altitude de la référence (en m) : 56.650 m

Différence entre le niveau d'eau et la référence (en m) : 2.030 m

Altitude calculée de l'eau (en m) : 58.68 m
