Commune : SAINT-COUAT-D'AUDE

Rivière : L' Aude

Code : AUDE18_S_1094

**15 Octobre 2018**

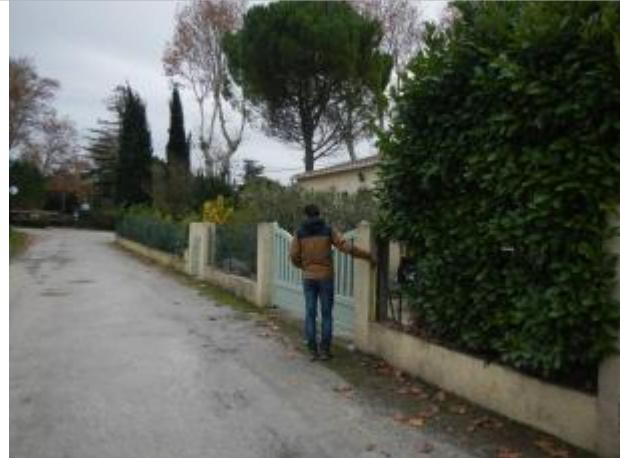
Commentaires : Mur de propriété

Vue du site

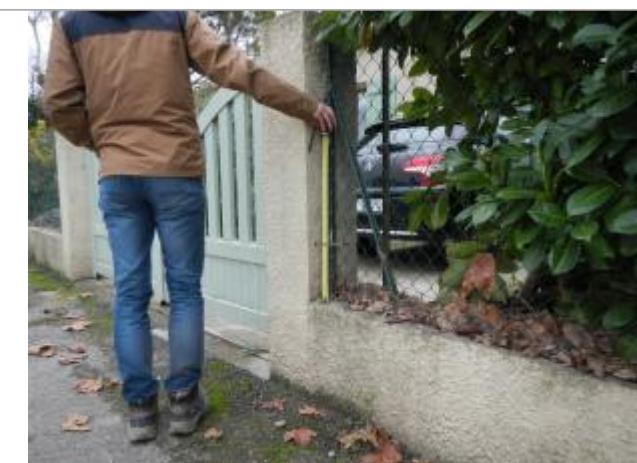
Altitude calculée de l'eau : **58.3 m**

Nature du repère : Laisse d'inondation

Commentaires : Dans le grillage

Vue du repère
