Commune : **PUICHERIC**Rivière : **L' Aude****en face 8 rue de la forge****Commentaires** : Porte de garage en bois**1** Repère(s) sur le site**GÉNÉRAL****Unité de gestion** : Méditerranée Ouest**Code** : AUDE18_S_1016**Date de mise à jour** : 23/07/2019**Auteur** : SPC MO

Nature de l'inondation : **Débordement de cours d'eau**Altitude calculée de l'eau : **54.97 m**Nature du repère : **Laisse d'inondation****Commentaires** : Trace à gauche de la porte**GÉNÉRAL****Code** : AUDE18_R_1016_1**Date de mise à jour** :**Auteur** : SPC MO

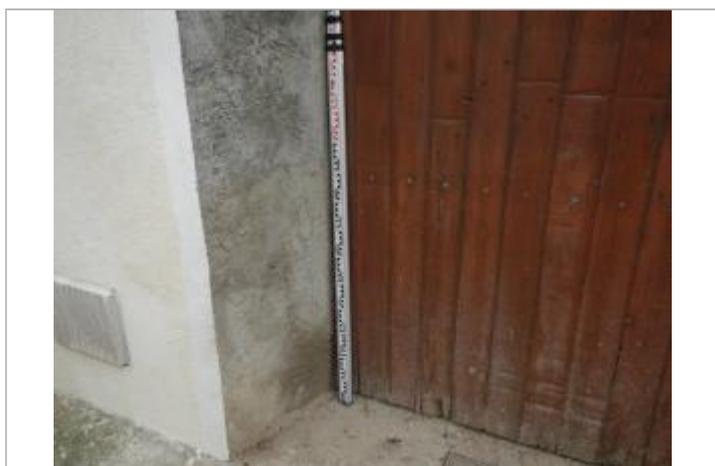
Vue du repère

MARQUE**Maximum de l'inondation** : Non renseigné**Visibilité** : Non renseigné**État du repère** : Non renseigné**Pérennité** : Non renseigné**Repère calculé** : Non renseigné**PHEC** : Non renseigné**SOURCE DE REPÉRAGE : RELEVÉ POST CRUES SUITE AUX DÉBOREMENTS DE L'AUDE LE 15 OCTOBRE 2018 PAR OTEIS POUR LE COMPTE DU SPC MO - 12/12/2018****Type de repérage** : Campagne de terrain post-inondation**Organisme** : OTEIS**NIVELLEMENT INITIAL - 21/11/2018****Méthode** : Non renseigné**Organisme** : OTEIS**Référence nivelée** : Autre type de référence**Description référence du repère** : Seuil porte**Système altimétrique** : NGF IGN 1969 (système normal)**Altitude de la référence (en m)** : 54.030 m**Différence entre le niveau d'eau et la référence (en m)** : 0.940 m**Altitude calculée de l'eau (en m)** : 54.97 m
