Commune : **LA REDORTE**Rivière : **L' Aude****cabanon isolé #4****Commentaires :** Porte blanche en métal**1** Repère(s) sur le site**GÉNÉRAL****Unité de gestion :** Méditerranée Ouest**Code :** AUDE18_S_940**Date de mise à jour :** 23/07/2019**Auteur :** SPC MO

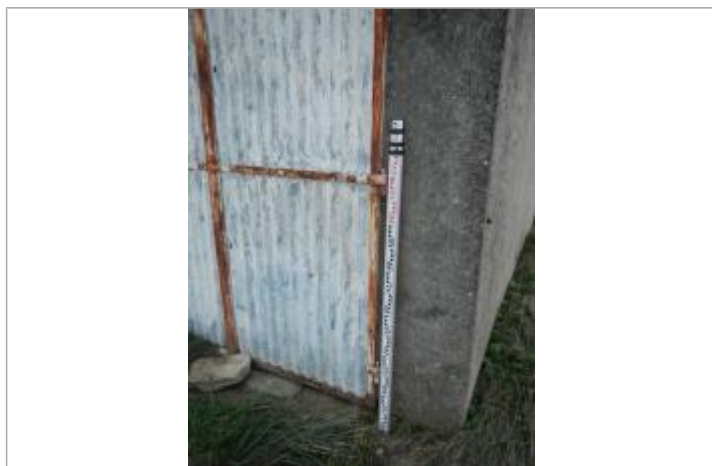
Vue du repère

**15 octobre 2018**Nature de l'inondation : **Débordement de cours d'eau**Altitude calculée de l'eau : **50.06 m**Nature du repère : **Laisse d'inondation****Commentaires :** Trace intérieure reportée à l'extérieur + repère blanc**GÉNÉRAL****Code :** AUDE18_R_940_1**Date de mise à jour :****Auteur :** SPC MO

MARQUE**Maximum de l'inondation :** Non renseigné**Visibilité :** Non renseigné**État du repère :** Non renseigné**Pérennité :** Non renseigné**Repère calculé :** Non renseigné**PHEC :** Non renseigné**SOURCE DE REPÉRAGE : RELEVÉ POST CRUES SUITE AUX DÉBOREMENTS DE L'AUDE LE 15 OCTOBRE 2018 PAR OTEIS POUR LE COMPTE DU SPC MO - 12/12/2018****Type de repérage :** Campagne de terrain post-inondation**Organisme(s) :** OTEIS**NIVELLEMENT INITIAL - 21/11/2018****Méthode :** Non renseigné**Organisme :** OTEIS**Référence nivelée :** Autre type de référence**Description référence du repère :** Seuil porte**Système altimétrique :** NGF IGN 1969 (système normal)**Altitude de la référence (en m) :** 48.880 m**Différence entre le niveau d'eau et la référence (en m) :** 1.180 m**Altitude calculée de l'eau (en m) :** 50.06 m
