Commune : **ROQUECOURBE-MINERVOIS**

Rivière : **L' Aude**

## Impasse a l'Ouest de la Place du Chateau

**Code :** AUDE18\_S\_1071

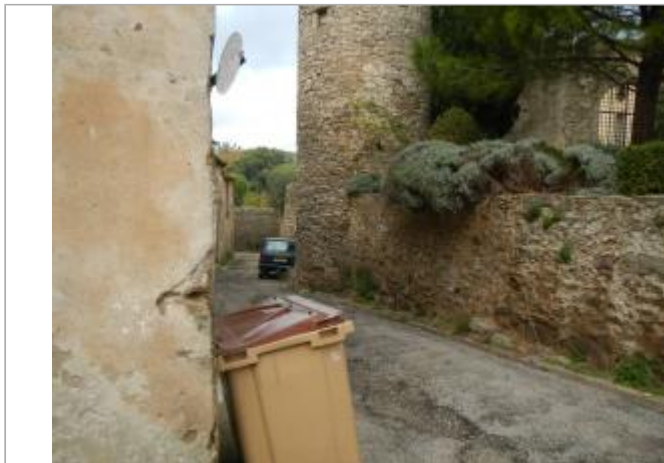
**Commentaires :** Petit local abandonné

Vue du site

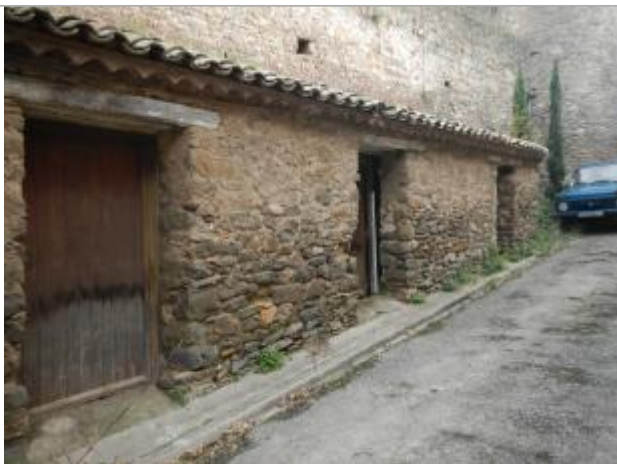
Nature du repère : **Laisse d'inondation**

**Commentaires :** Trace sur la porte (peu nette) + repère blanc

**Description référence du repère :** Seuil porte

**Différence entre le niveau d'eau et la référence (en m) :** 0.130 m

**Altitude calculée de l'eau (en m) :** 53.46 m

Vue du repère
