Commune : **LA REDORTE**Rivière : **L' Aude****A l'échangeur entre la D72 et la D610****Commentaires :** Entreprise de vente de bois**1** Repère(s) sur le site**GÉNÉRAL****Unité de gestion :** Méditerranée Ouest**Code :** AUDE18_S_941**Date de mise à jour :** 23/07/2019**Auteur :** SPC MO

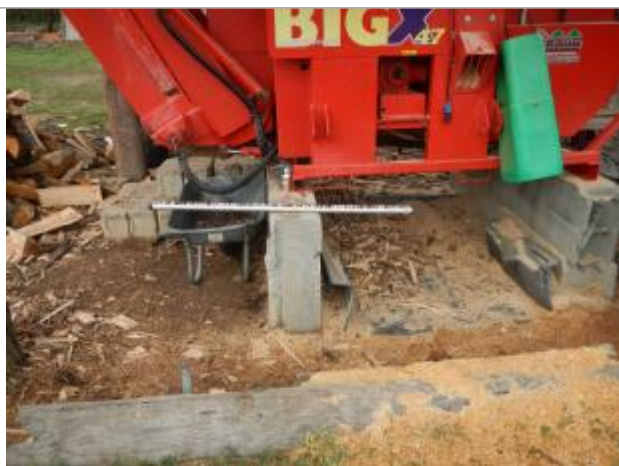
Vue du repère

**15 octobre 2018**Altitude calculée de l'eau : **49.95 m**Nature de l'inondation : **Débordement de cours d'eau**Nature du repère : **Témoignage oral****Commentaires :** Eau a atteint sommet parpaing béton (machine non touchée)**GÉNÉRAL****Code :** AUDE18_R_941_1**Date de mise à jour :****Auteur :** SPC MO
