Commune : **RIEUX-MINERVOIS** | Rivière : **L' Argent-Double**

**Place communale (boulodrome)**

**SOURCE DE REPÉRAGE : RELEVÉ POST CRUES SUITE AUX DÉBOREMENTS DE L'AUDE LE 15 OCTOBRE 2018 PAR OTEIS POUR LE COMPTE DU SPC MO - 12/12/2018**

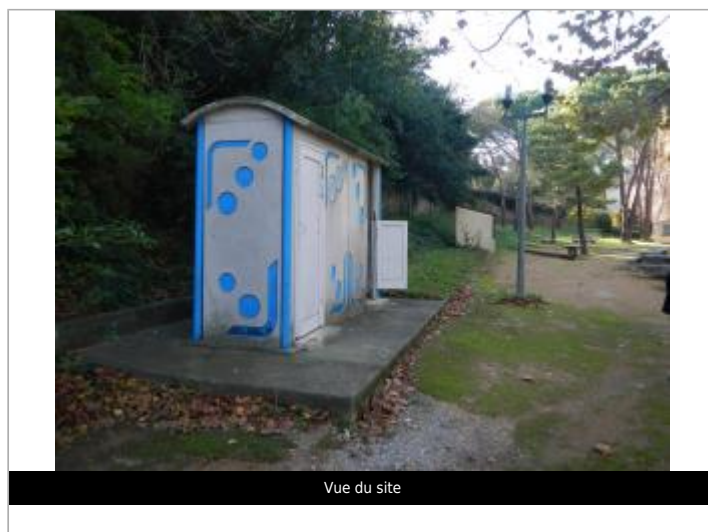
**15 octobre 2018** Altitude calculée de l'eau : **107.74 m**

Nature de l'inondation : **Débordement de cours d'eau** Nature du repère : **Laisse d'inondation**

**Commentaires :** Laisse sur la porte

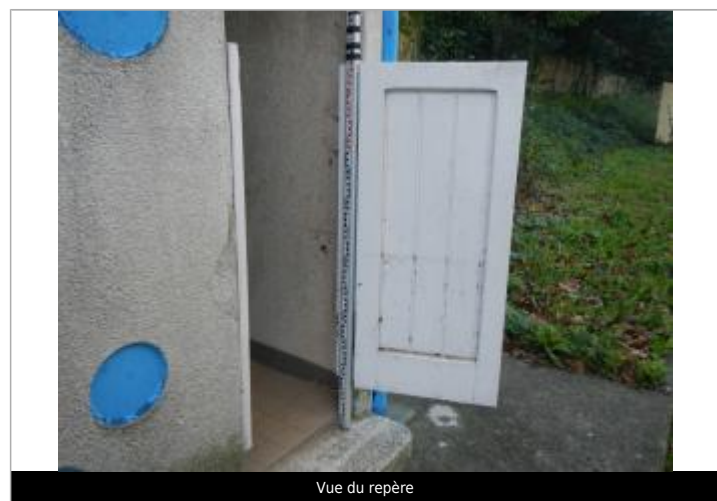
**Code :** AUDE18\_R\_1053\_1 **Date de mise à jour :** 23/07/2019  
**Auteur :** SPC MO

**Méthode :** Non renseigné  
**Organisme :** OTEIS  
**Référence nivelée :** Autre type de référence  
**Description référence du repère :** Seuil porte  
**Système altimétrique :** NGF IGN 1969 (système normal)  
**Altitude de la référence (en m) :** 107.060 m  
**Différence entre le niveau d'eau et la référence (en m) :** 0.680 m  
**Altitude calculée de l'eau (en m) :** 107.74 m
