Commune : **RIEUX-MINERVOIS**Rivière : **L' Argent-Double****Lieu-dit Horts-Hauts, chemin rural vers jardins communaux #2****Commentaires** : Bord de chemin**1** Repère(s) sur le site**GÉNÉRAL****Unité de gestion** : Méditerranée Ouest**Code** : AUDE18\_S\_1058**Date de mise à jour** : 23/07/2019**Auteur** : SPC MO

**GÉOLOCALISATION****Coordonnées WGS84** : X: 2.57861918 / Y: 43.28696020**Coordonnées RGF93 (Lambert 93)** X: 665779.92 / Y: 6243178.87**Coordonnées RGF93 (ETRS89)** : X: 2.5786192 / Y: 43.2869602**Code Hydro**: Y1430540**Rive de référence**: Gauche**15 octobre 2018**Altitude calculée de l'eau : **111.7 m**

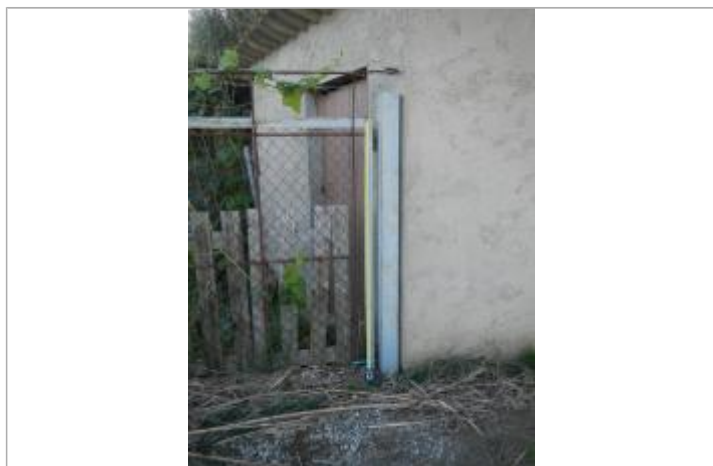
Vue du repère

Nature de l'inondation : **Débordement de cours d'eau**Nature du repère : **Laisse d'inondation****Commentaires** : Laisse dans le grillage et le portail**GÉNÉRAL****Code** : AUDE18\_R\_1058\_1**Date de mise à jour** :**Auteur** : SPC MO

**MARQUE****Maximum de l'inondation** : Non renseigné**Visibilité** : Non renseigné**État du repère** : Non renseigné**Pérennité** : Non renseigné**Repère calculé** : Non renseigné**PHEC** : Non renseigné**SOURCE DE REPÉRAGE : RELEVÉ POST CRUES SUITE AUX DÉBORDEMENTS DE L'AUDE LE 15 OCTOBRE 2018 PAR OTEIS POUR LE COMPTE DU SPC MO - 12/12/2018****Type de repérage** : Campagne de terrain post-inondation**Organisme(s)** : OTEIS**NIVELLEMENT INITIAL - 27/11/2018****Méthode** : Non renseigné**Organisme** : OTEIS**Référence nivelée** : Autre type de référence**Description référence du repère** : Dessus portail métallique**Système altimétrique** : NGF IGN 1969 (système normal)**Altitude de la référence (en m)** : 113.100 m**Différence entre le niveau d'eau et la référence (en m)** : -1.400 m**Altitude calculée de l'eau (en m)** : 111.7 m
