Commune : **RIEUX-MINERVOIS**

Rivière : **L' Argent-Double**

## Lieu-dit Horts-Hauts, chemin rural vers jardins communaux #3

**Code :** AUDE18\_S\_1059

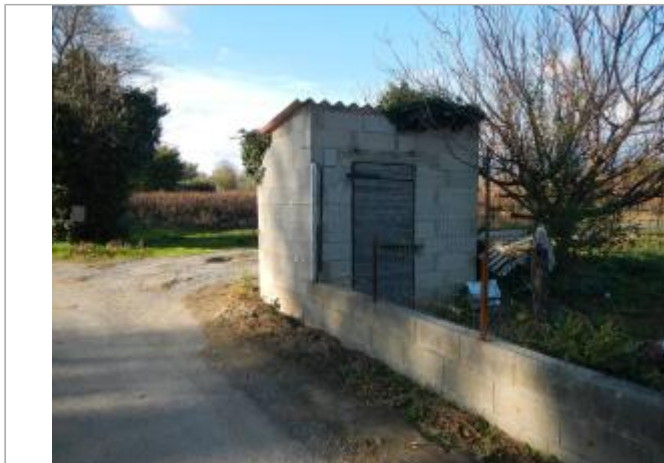
**Commentaires :** Muret, bord de route

Vue du site

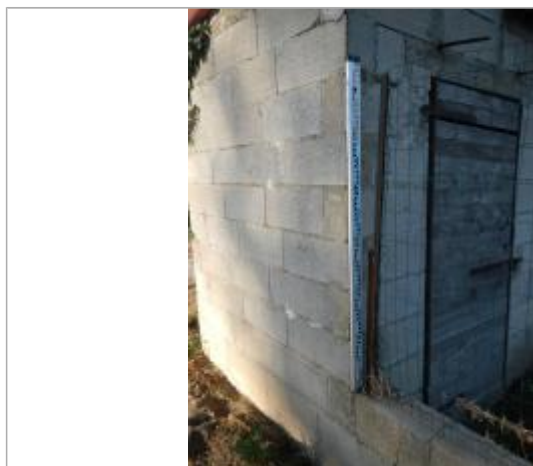
Altitude calculée de l'eau : **110.08 m**

Nature du repère : **Laisse d'inondation**

**Commentaires :** Laisse dans le grillage et le portail

Vue du repère
