Commune : **RIEUX-MINERVOIS** | Rivière : **L' Argent-Double**

Chemin du stade

Code : AUDE18_R_1065_1 Date de mise à jour : 26/07/2019
 Auteur : SPC MO

SOURCE DE REPÉRAGE : RELEVÉ POST CRUES SUITE AUX DÉBORDEMENTS DE L'AUDE LE 15 OCTOBRE 2018 PAR OTEIS POUR LE COMPTE DU SPC MO - 12/12/2018

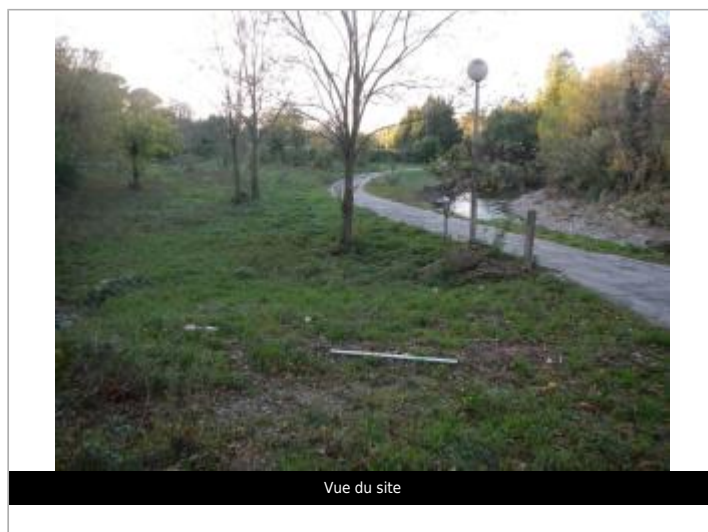
Commentaires : A l'aval du parc à jeux

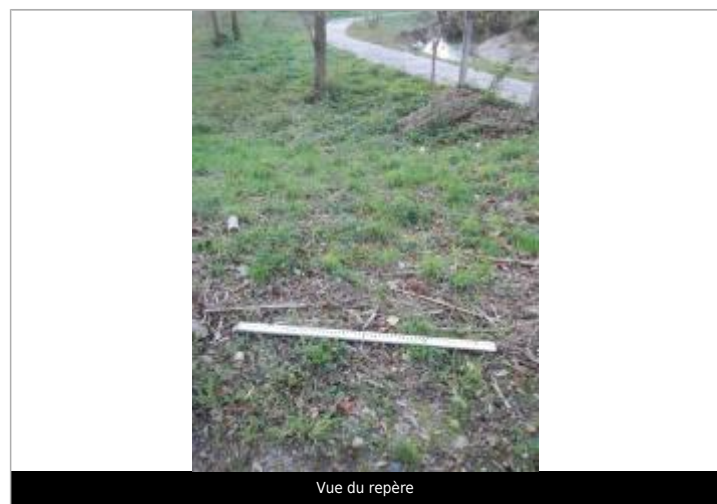
Nature de l'inondation : **Débordement de cours d'eau** Nature du repère : **Laisse d'inondation**

Commentaires : Laisse sur le sol

Méthode : Non renseigné
 Organisme : OTEIS
 Commentaires sur le nivellement : sol
 Référence nivelée : Marque d'inondation
 Description référence du repère : sol
 Système altimétrique : NGF IGN 1969 (système normal)
 Altitude de la référence (en m) : 101.160 m
 Altitude calculée de l'eau (en m) : 101.16 m
