Commune : **LA REDORTE**

### 3 Port La Frabrique, sur le quai

**Code** : AUDE18\_S\_950

**SOURCE DE REPÉRAGE : RELEVÉ POST CRUES SUITE AUX DÉBOURDEMENTS DE L'AUDE LE 15 OCTOBRE 2018 PAR OTEIS POUR LE COMPTE DU SPC MO - 12/12/2018**

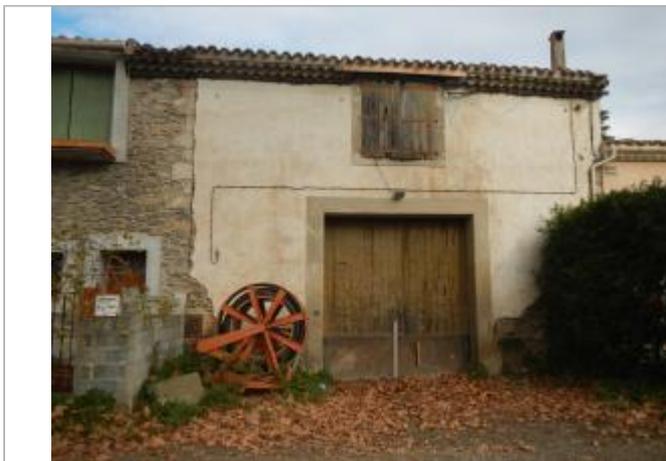
Vue du site

**Commentaires** : Porte de garage - rive gauche du Rivassel

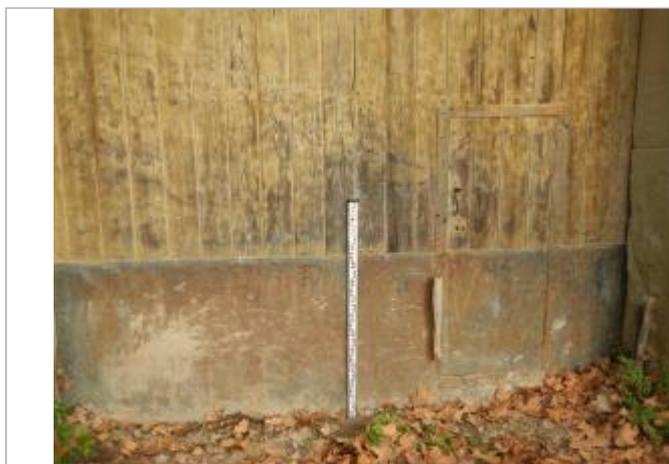
Vue du repère

Nature du repère : **Laisse d'inondation**

**Commentaires** : Sur la porte, niveau pris au pied de la porte

**Description référence du repère** : Seuil porte au milieu

**Différence entre le niveau d'eau et la référence (en m)** : 0.460 m

**Altitude calculée de l'eau (en m)** : 52.52 m
