Commune : **CAUNES-MINERVOIS**

Rivière : **L' Argent-Double**

## A l'Est du chemin de la Prade, a hauteur du stade

**Code :** AUDE18\_R\_840\_1

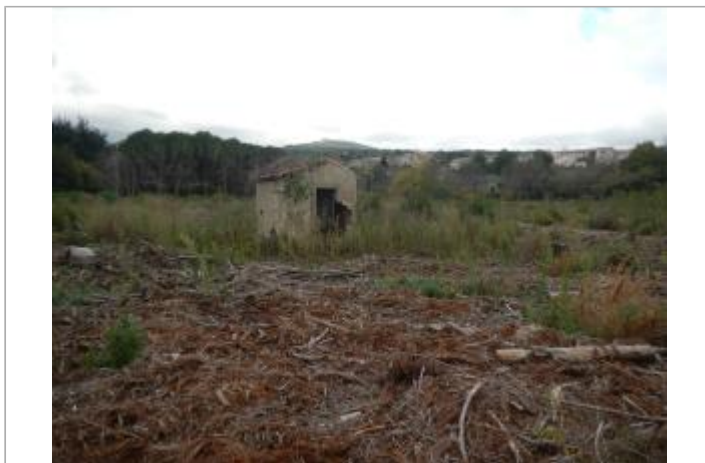
Vue du site

**Commentaires :** Petit local abandonné, avec pompe

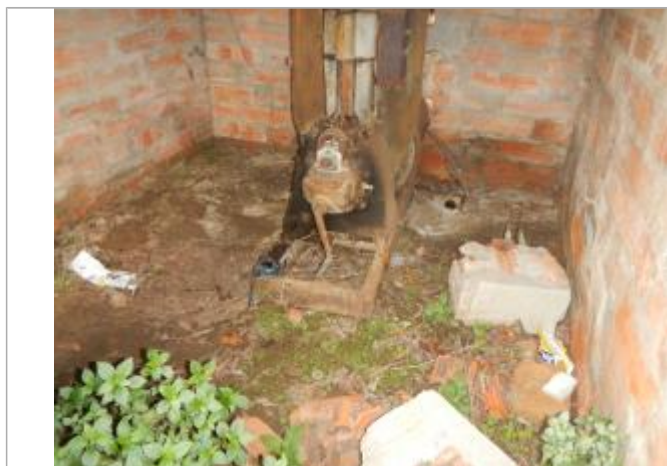
Vue du repère

Altitude calculée de l'eau : **172.11 m**

Nature du repère : **Laisse d'inondation**

**Commentaires :** Trace à l'intérieure (douteuse)
