Commune : **CAUNES-MINERVOIS**

Rivière : **L' Argent-Double**

Code : AUDE18_S_845

15 Octobre 2018

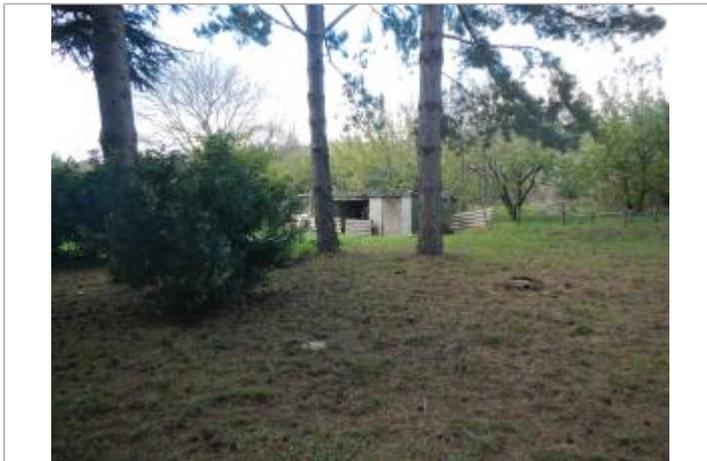
Vue du site

Jardin de l'habitation proche du cours d'eau, chemin de la Prade

Commentaires : Petit cabanon

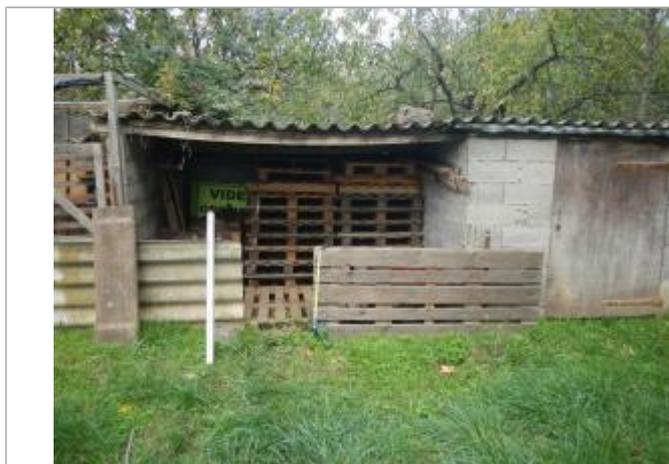
Vue du repère

Nature du repère : **Laisse d'inondation**

Commentaires : Dépôt derrière la palette

Description référence du repère : Depuis le haut de la palette

Différence entre le niveau d'eau et la référence (en m) : -0.610 m

Altitude calculée de l'eau (en m) : 175.21 m
