Commune : **RIEUX-MINERVOIS**Rivière : **L' Argent-Double****Chemin du stade #2****Commentaires** : Parc de jeux**1** Repère(s) sur le site**GÉNÉRAL****Unité de gestion** : Méditerranée Ouest**Code** : AUDE18_S_1067**Date de mise à jour** : 23/07/2019**Auteur** : SPC MO

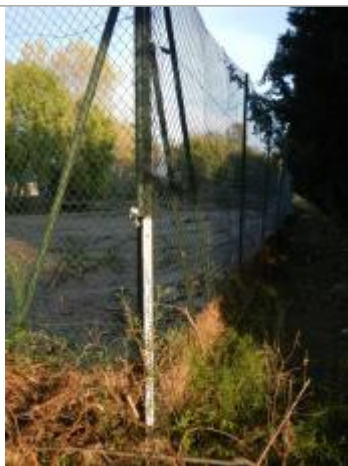
Vue du repère

**15 octobre 2018**Altitude calculée de l'eau : **101.68 m**Nature de l'inondation : **Débordement de cours d'eau**Nature du repère : **Laisse d'inondation****Commentaires** : Laisse dans le grillage**GÉNÉRAL****Code** : AUDE18_R_1067_1**Date de mise à jour** :**Auteur** : SPC MO

MARQUE**Maximum de l'inondation** : Non renseigné**Visibilité** : Non renseigné**État du repère** : Non renseigné**Pérennité** : Non renseigné**Repère calculé** : Non renseigné**PHEC** : Non renseigné**SOURCE DE REPÉRAGE : RELEVÉ POST CRUES SUITE AUX DÉBOREMENTS DE L'AUDE LE 15 OCTOBRE 2018 PAR OTEIS POUR LE COMPTE DU SPC MO - 12/12/2018****Type de repérage** : Campagne de terrain post-inondation**Organisme(s)** : OTEIS**NIVELLEMENT INITIAL - 27/11/2018****Méthode** : Non renseigné**Organisme** : OTEIS**Référence nivelée** : Autre type de référence**Description référence du repère** : Pied poteau en acier**Système altimétrique** : NGF IGN 1969 (système normal)**Altitude de la référence (en m)** : 101.180 m**Différence entre le niveau d'eau et la référence (en m)** : 0.500 m**Altitude calculée de l'eau (en m)** : 101.68 m
