Commune : **FELINES-MINERVOIS**

## Pont au niveau de la confluence entre l'Ognon et les Merlaux

Code : AUDE18\_S\_881

Code : AUDE18\_R\_881\_1

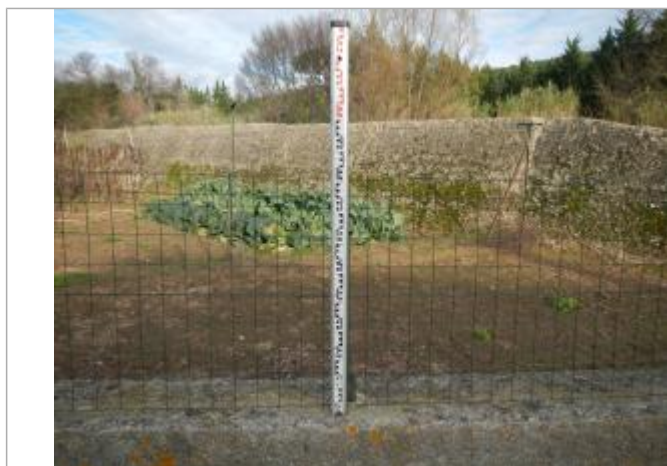
Vue du repère

**15 Octobre 2018**Nature de l'inondation : **Débordement de cours d'eau**Altitude calculée de l'eau : **155.054 m**Nature du repère : **Laisse d'inondation**

Commentaires : Dépôts dans le grillage

Description référence du repère : Haut muret

Différence entre le niveau d'eau et la référence (en m) : 0.310 m

Altitude calculée de l'eau (en m) : 155.054 m
