Commune : **FELINES-MINERVOIS**

Code : AUDE18_S_882

15 Octobre 2018

SOURCE DE REPÉRAGE : RELEVÉ POST CRUES SUITE AUX DÉBOURDEMENTS DE L'AUDE LE 15 OCTOBRE 2018 PAR OTEIS POUR LE COMPTE DU SPC MO - 12/12/2018

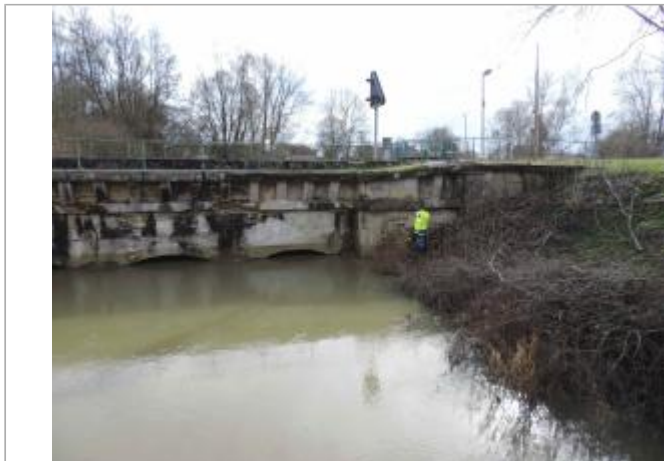
Vue du site

Commentaires : Maison à l'angle - rive droite Le Merlaux

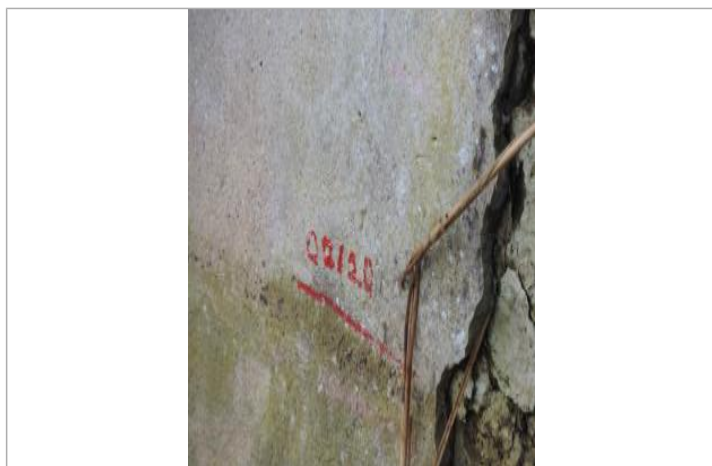
Vue du repère

Commentaires : Dépôt sur le mur

Description référence du repère : Sol garage

Différence entre le niveau d'eau et la référence (en m) : 0.400 m

Altitude calculée de l'eau (en m) : 155.345 m
