Commune : FELINES-MINERVOIS

## Rue du pont vieux

Code : AUDE18\_S\_882

Code : AUDE18\_R\_882\_1

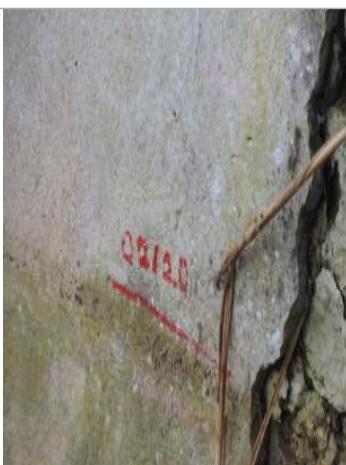
Vue du repère

Altitude calculée de l'eau : **155.345 m**

Commentaires : Dépôt sur le mur

Description référence du repère : Sol garage

Différence entre le niveau d'eau et la référence (en m) : 0.400 m
