Commune : **FELINES-MINERVOIS****Rue du moulin a l'huile**

Code : AUDE18_S_883

Code : AUDE18_R_883_1

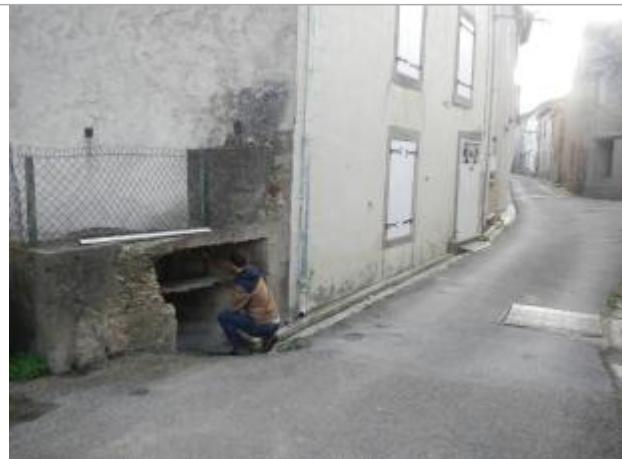
Vue du site

Commentaires : Près du pont - rive droite Le Merlaux

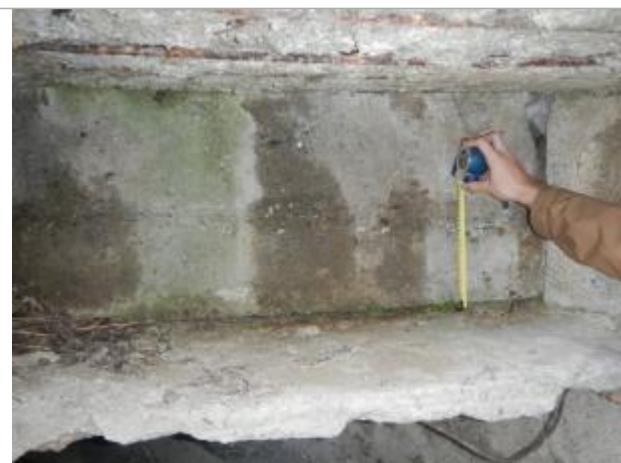
Vue du repère

Commentaires : Dépôts sur le mur

Altitude calculée de l'eau : **155.09 m**Nature du repère : **Laisse d'inondation****GÉNÉRAL**

MARQUE**Maximum de l'inondation** : Non renseigné**Visibilité** : Non renseigné**Etat du repère** : Non renseigné**Pérennité** : Non renseigné**Repère calculé** : Non renseigné**PHEC** : Non renseigné**SOURCE DE REPÉRAGE : RELEVÉ POST CRUES SUITE AUX DÉBORDEMENTS DE L'AUDE LE 15 OCTOBRE 2018 PAR OTEIS POUR LE COMPTE DU SPC MO - 12/12/2018****Type de repérage** : Campagne de terrain post-inondation
Organisme : OTEIS**NIVELLEMENT INITIAL - 12/12/2018****Méthode** : Non renseigné**Organisme** : OTEIS**Référence nivelée** : Autre type de référence**Description référence du repère** : Rebord au dessus ouvrage pluvial**Système altimétrique** : NGF IGN 1969 (système normal)**Altitude de la référence (en m)** : 154.870 m**Différence entre le niveau d'eau et la référence (en m)** : 0.220 m**Altitude calculée de l'eau (en m)** : 155.09 m
