Commune : **FELINES-MINERVOIS****Rue du moulin a l'huile****Commentaires** : Près du pont - rive droite Le Merlaux**1** Repère(s) sur le site**GÉNÉRAL****Unité de gestion** : Méditerranée Ouest**Code** : AUDE18\_S\_883**Date de mise à jour** : 23/07/2019**Auteur** : SPC MO

**15 octobre 2018**Nature de l'inondation : **Débordement de cours d'eau**Altitude calculée de l'eau : **155.09 m**Nature du repère : **Laisse d'inondation****Commentaires** : Dépôts sur le mur**GÉNÉRAL****Code** : AUDE18\_R\_883\_1**Date de mise à jour** :**Auteur** : SPC MO

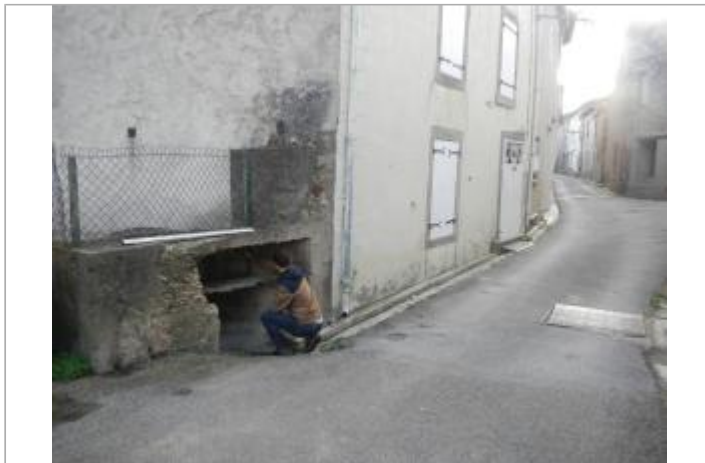
Vue du site

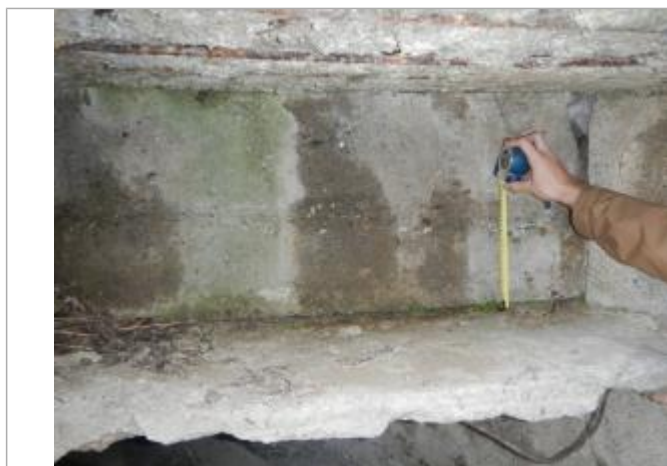
Vue du repère

**MARQUE****Maximum de l'inondation** : Non renseigné**Visibilité** : Non renseigné**État du repère** : Non renseigné**Pérennité** : Non renseigné**Repère calculé** : Non renseigné**PHEC** : Non renseigné**SOURCE DE REPÉRAGE : RELEVÉ POST CRUES SUITE AUX DÉBOURDEMENTS DE L'AUDE LE 15 OCTOBRE 2018 PAR OTEIS POUR LE COMPTE DU SPC MO - 12/12/2018****Type de repérage** : Campagne de terrain post-inondation**Organisme(s)** : OTEIS**NIVELLEMENT INITIAL - 12/12/2018****Méthode** : Non renseigné**Organisme** : OTEIS**Référence nivelée** : Autre type de référence**Description référence du repère** : Rebord au dessus ouvrage pluvial**Système altimétrique** : NGF IGN 1969 (système normal)**Altitude de la référence (en m)** : 154.870 m**Différence entre le niveau d'eau et la référence (en m)** : 0.220 m**Altitude calculée de l'eau (en m)** : 155.09 m
