Commune : **FELINES-MINERVOIS**Rivière : **L' Ognon**

Code : AUDE18_S_887

Code : AUDE18_R_887_1

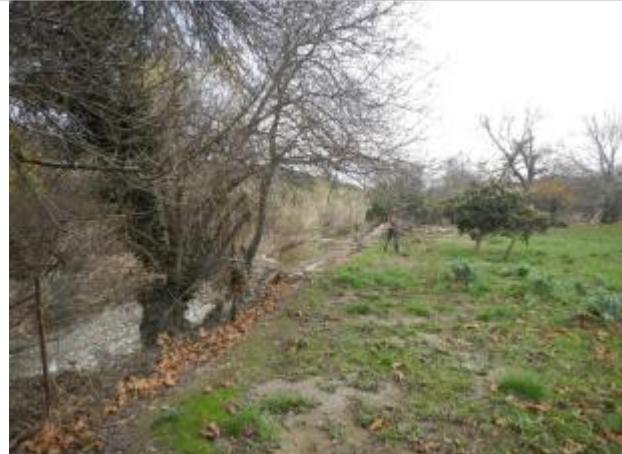
Vue du site

Commentaires : Jardin au niveau du mur détruit

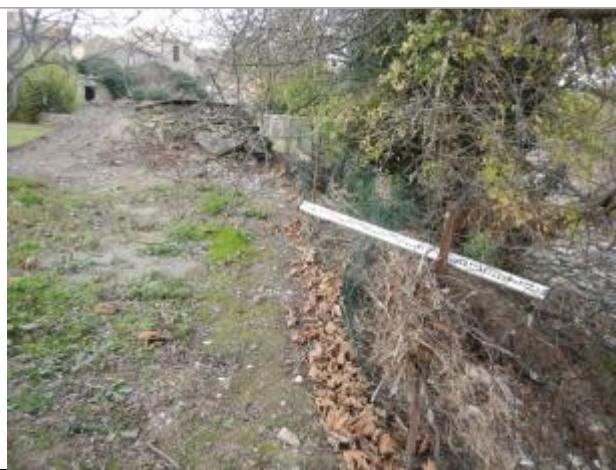
Vue du repère

Commentaires : Dépôts sur le grillage

Altitude calculée de l'eau : **154.67 m**Nature du repère : **Laisse d'inondation****GÉNÉRAL**
