Commune : **FELINES-MINERVOIS**

Rivière : **L' Ognon**

Chemin dans la continuité de la rue de l'abreuvoir #2

Code : AUDE18_S_887

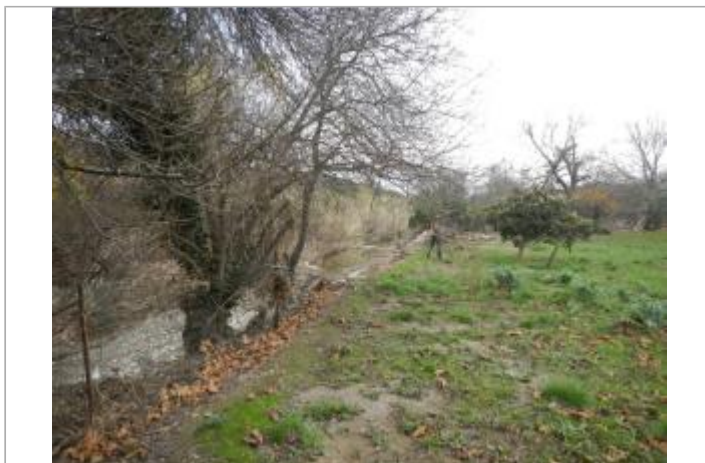
Commentaires : Jardin au niveau du mur détruit

Vue du site

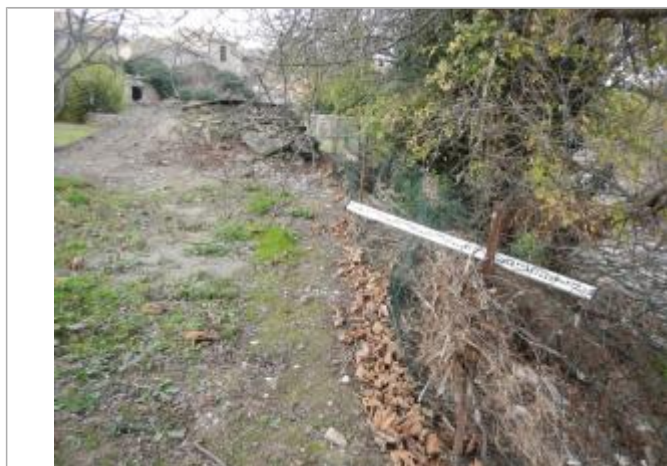
Nature du repère : **Laisse d'inondation**

Commentaires : Dépôts sur le grillage

Description référence du repère : Sol

Différence entre le niveau d'eau et la référence (en m) : 1.000 m

Altitude calculée de l'eau (en m) : 154.67 m

Vue du repère
