Commune : **FELINES-MINERVOIS**Rivière : **L' Ognon****Parcelle au Nord de la rue de l'abreuvoir****Commentaires** : Jardin au niveau du mur détruit**1** Repère(s) sur le site**GÉNÉRAL****Unité de gestion** : Méditerranée Ouest**Code** : AUDE18\_S\_888**Date de mise à jour** : 23/07/2019**Auteur** : SPC MO

**GÉOLOCALISATION****Coordonnées WGS84** : X: 2.60181197 / Y: 43.32829060**Coordonnées RGF93 (Lambert 93)** X: 667686.54 / Y: 6247763.49**Coordonnées RGF93 (ETRS89)** : X: 2.601812 / Y: 43.3282906**Code Hydro**: Y1440500**Rive de référence**: Droite**15 octobre 2018**

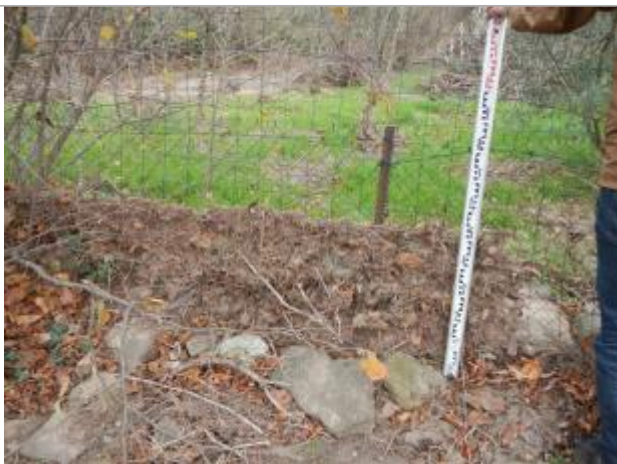
Vue du repère

Nature de l'inondation : **Débordement de cours d'eau**Altitude calculée de l'eau : **153.913 m**Nature du repère : **Laisse d'inondation****Commentaires** : Dépôts dans le grillage**GÉNÉRAL****Code** : AUDE18\_R\_888\_1**Date de mise à jour** :**Auteur** : SPC MO

**MARQUE****Maximum de l'inondation** : Non renseigné**Visibilité** : Non renseigné**État du repère** : Non renseigné**Pérennité** : Non renseigné**Repère calculé** : Non renseigné**PHEC** : Non renseigné**SOURCE DE REPÉRAGE : RELEVÉ POST CRUES SUITE AUX DÉBOREMENTS DE L'AUDE LE 15 OCTOBRE 2018 PAR OTEIS POUR LE COMPTE DU SPC MO - 12/12/2018****Type de repérage** : Campagne de terrain post-inondation**Organisme(s)** : OTEIS**NIVELLEMENT INITIAL - 12/12/2018****Méthode** : Non renseigné**Organisme** : OTEIS**Référence nivelée** : Autre type de référence**Description référence du repère** : Sol**Système altimétrique** : NGF IGN 1969 (système normal)**Altitude de la référence (en m)** : 153.413 m**Différence entre le niveau d'eau et la référence (en m)** : 0.500 m**Altitude calculée de l'eau (en m)** : 153.913 m
