Commune : **TREBES**

## Route continuité D801 #2

**Code :** AUDE18\_S\_1162

**SOURCE DE REPÉRAGE : RELEVÉ POST CRUES SUITE AUX DÉBORDEMENTS DE L'AUDE LE 15 OCTOBRE 2018 PAR OTEIS POUR LE COMPTE DU SPC MO - 12/12/2018**

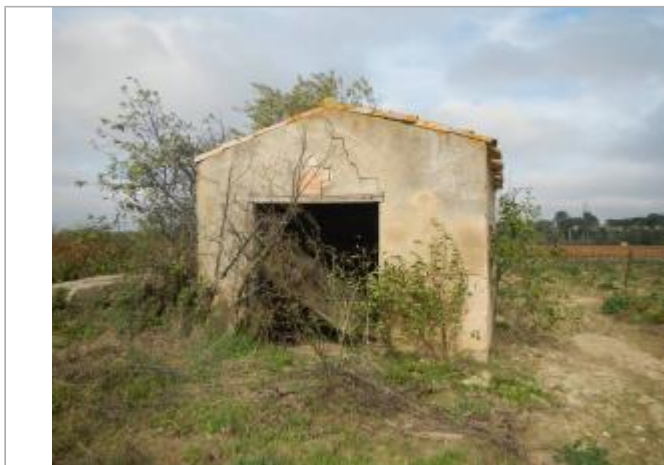
Vue du site

**Commentaires :** Cabanon milieu des champs - rive droite du canal du midi

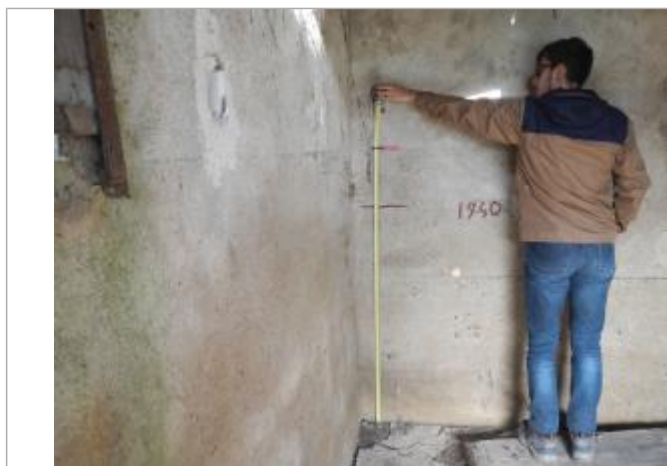
Vue du repère

Altitude calculée de l'eau : **86.29 m**

**Commentaires :** Trace à l'intérieur du cabanon (blanc), niveau de 1940 à +1.17m

**Différence entre le niveau d'eau et la référence (en m) :** 1.170 m
