Commune : **TREBES**

## Route continuité D801 #2

**Code** : AUDE18\_S\_1162

**SOURCE DE REPÉRAGE : RELEVÉ POST CRUES SUITE AUX DÉBORDEMENTS DE L'AUDE LE 15 OCTOBRE 2018 PAR OTEIS POUR LE COMPTE DU SPC MO - 12/12/2018**

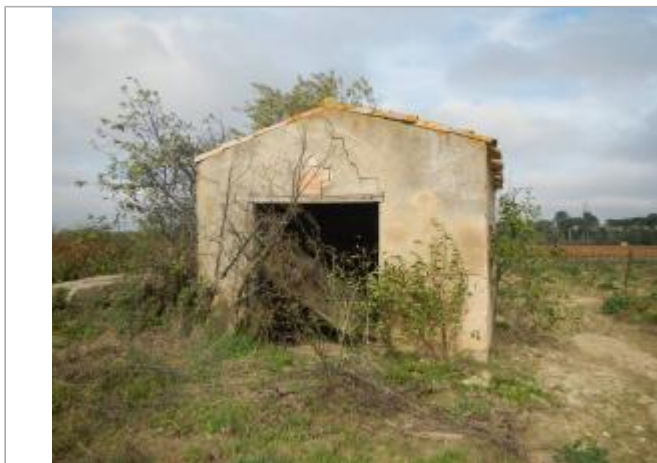
Vue du site

**Commentaires** : Cabanon milieu des champs - rive droite du canal du midi

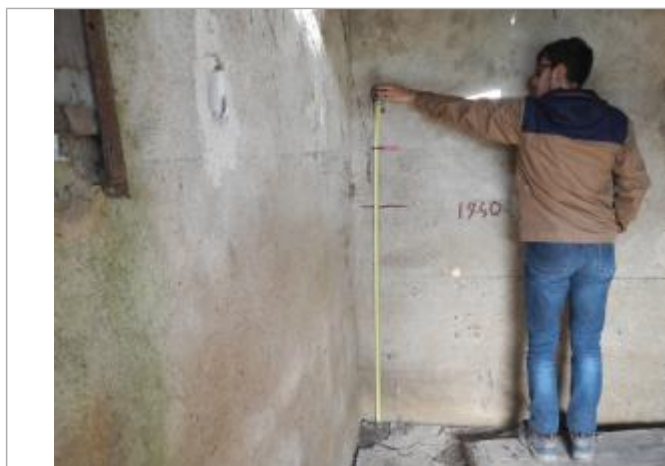
Vue du repère

Altitude calculée de l'eau : **86.29 m**

**Commentaires** : Trace à l'intérieur du cabanon (blanc), niveau de 1940 à +1.17m

**Différence entre le niveau d'eau et la référence (en m)** : 1.170 m
