Commune : **BONNES**Rivière : **La Vienne****Base aquatique - Impasse Paul Rougnon****Commentaires** : Façade du centre aquatique, à gauche de l'entrée principale.**1** Repère(s) sur le site**GÉNÉRAL****Unité de gestion** : Vienne-Charente-Atlantique**Code** : BONN48-R**Date de mise à jour** : 29/07/2019**Auteur** : EPTB_Vienne

GÉOLOCALISATION**Coordonnées WGS84** : X: 0.59871518 / Y: 46.60322130**Coordonnées RGF93 (Lambert 93)** X: 516223 / Y: 6614258**Coordonnées RGF93 (ETRS89)** : X: 0.5987152 / Y: 46.6032213**Code Hydro**: L---0060**Rive de référence**: Gauche**Mars 1913**

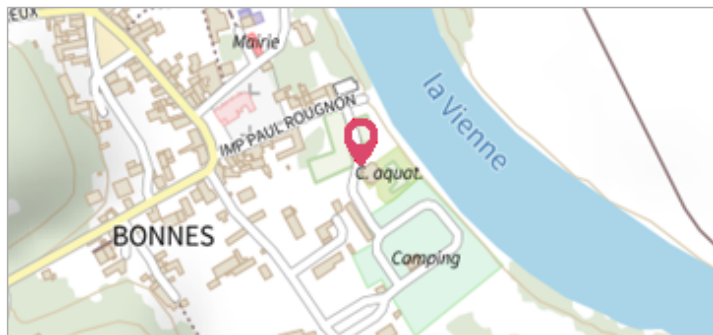
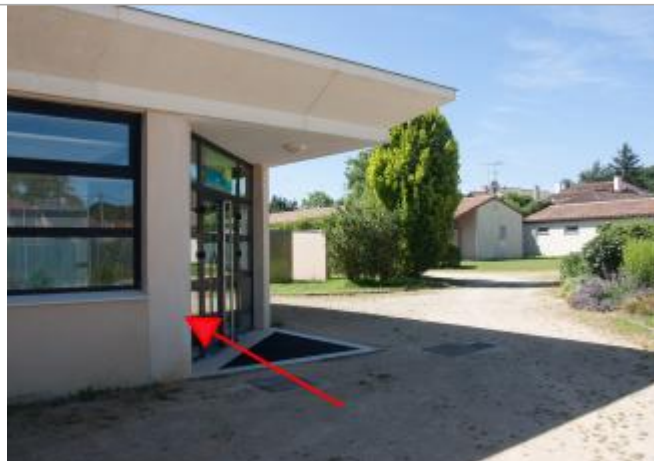
Photos du site BONN48-R. Source : EPTB Vienne
