Commune : **BONNES** | Rivière : **La Vienne**

## Base aquatique - Impasse Paul Rougnon

**Unité de gestion** : Vienne-Charente-Atlantique  
**Code** : BONN48-R **Date de mise à jour** : 29/07/2019  
**Auteur** : EPTB\_Vienne

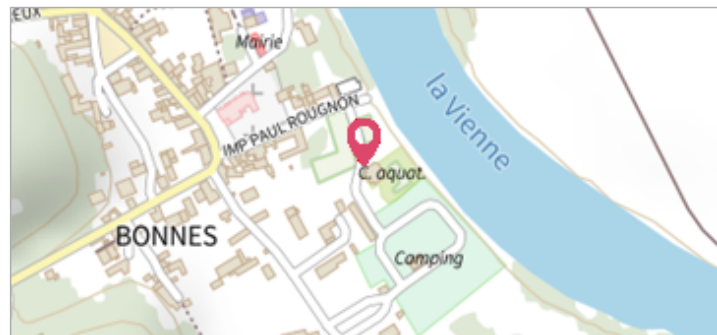
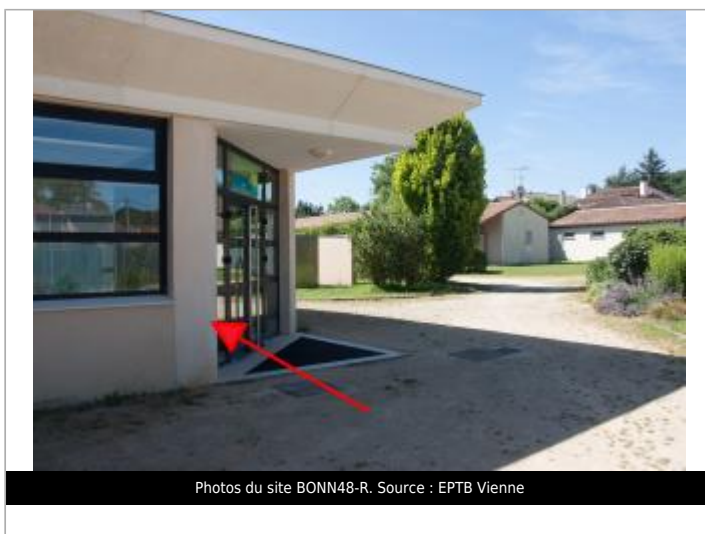
**Commentaires** : Façade du centre aquatique, à gauche de l'entrée principale.

**Mars 1913** | Altitude calculée de l'eau : **63.2 m**

Nature de l'inondation : **Débordement de cours d'eau** | Nature du repère : **Repère normalisé (décret n°2005-233)**

**Texte** : EPTB Vienne - Mars 1913 - Niveau atteint par les eaux de la Vienne  
**Maximum de l'inondation** : Oui  
**Visibilité** : Oui **État du repère** : Bon  
**Pérennité** : Longue **Repère calculé** : Oui  
**PHEC** : Oui

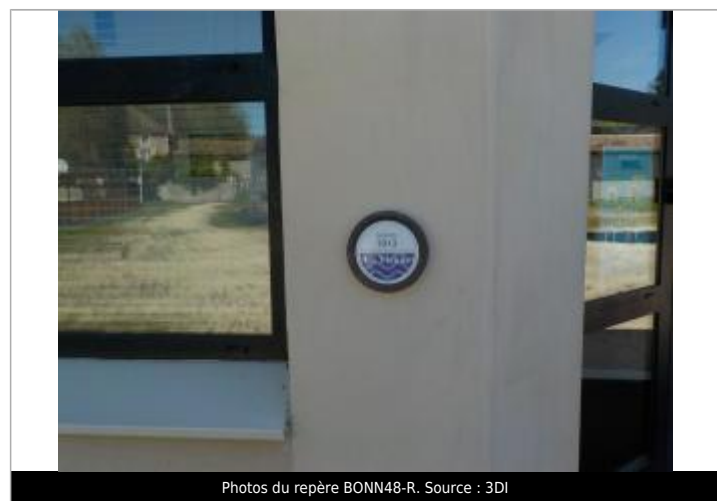
**Commentaires** : Façade du centre aquatique, à gauche de l'entrée principale.

**MARQUE**
