Commune : **BONNES**Rivière : **La Vienne****Base aquatique - Impasse Paul Rougnon****Commentaires** : Façade du centre aquatique, à gauche de l'entrée principale.**1** Repère(s) sur le site**GÉNÉRAL****Unité de gestion** : Vienne-Charente-Atlantique**Code** : BONN48-R**Date de mise à jour** : 29/07/2019**Auteur** : EPTB\_Vienne

Nature de l'inondation : **Débordement de cours d'eau**Altitude calculée de l'eau : **63.2 m**Nature du repère : **Repère normalisé (décret n°2005-233)****Commentaires** : Façade du centre aquatique, à gauche de l'entrée principale.**GÉNÉRAL****Code** : BONN48-R**Date de mise à jour** :**Auteur** : EPTB\_Vienne

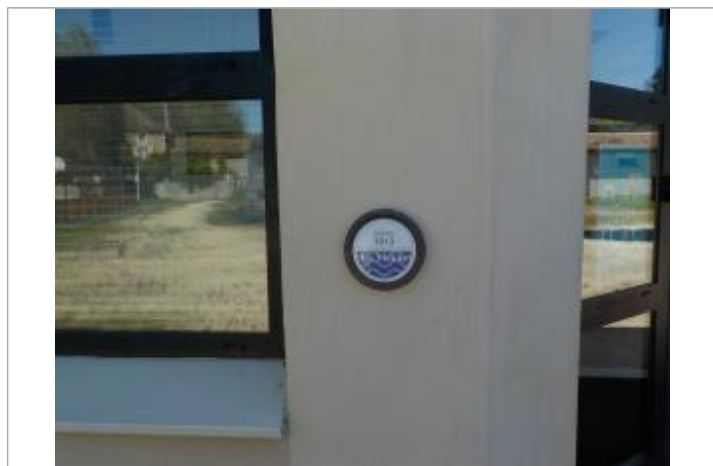
Photos du repère BONN48-R. Source : 3DI

**MARQUE****Texte** : EPTB Vienne - Mars 1913 - Niveau atteint par les eaux de la Vienne**Maximum de l'inondation** : Oui**Visibilité** : Oui**État du repère** : Bon**Pérennité** : Longue**Repère calculé** : Oui**PHEC** : Oui**SOURCE DE REPÉRAGE** : RECENSEMENT DES REPÈRES DE CRUES PAR L'EPTB VIENNE - PHASE OPÉRATIONNELLE DU PAPI VIENNE AVAL - 09/04/2018**Type de repérage** : Campagne de terrain post-inondation**Organisme(s)** : Etablissement public du bassin de la Vienne**NIVELLEMENT DU REPÈRE BONN48-R - 27/09/2018****Méthode** : Cheminement topographique**Commentaires sur le nivellement** : Nivellement rattaché au NGF par application du RAF09 (réseau Téria - classe de précision absolue  $\pm 5$ cm).**Référence nivelée** : Marque d'inondation**Système altimétrique** : NGF IGN 1969 (système normal)**Altitude de la référence (en m)** : 63.200 m**Différence entre le niveau d'eau et la référence (en m)** : 0.000 m**Altitude calculée de l'eau (en m)** : 63.2 m
