Commune : **BONNEUIL-MATOURS**Rivière : **La Vienne****7 Le port - D749****Commentaires** : Nouveau repère installé, sur la base du repère MATO02.**1** Repère(s) sur le site**GÉNÉRAL****Unité de gestion** : Vienne-Charente-Atlantique**Code** : MATO20-R**Date de mise à jour** : 30/07/2019**Auteur** : EPTB_Vienne

GÉOLOCALISATION**Coordonnées WGS84** : X: 0.57661548 / Y: 46.68151710**Coordonnées RGF93 (Lambert 93)** X: 514799 / Y: 6623001**Coordonnées RGF93 (ETRS89)** : X: 0.5766155 / Y: 46.6815171**Code Hydro**: L---0060**Rive de référence**: Droite

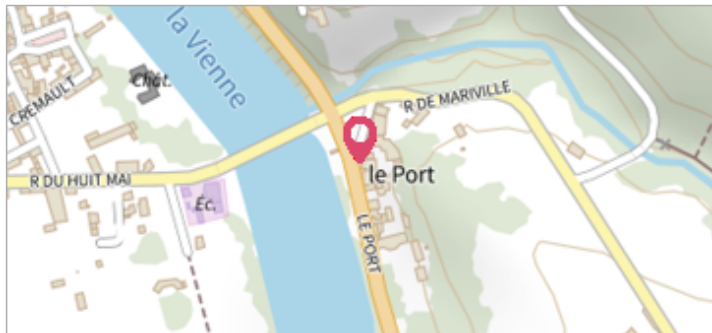
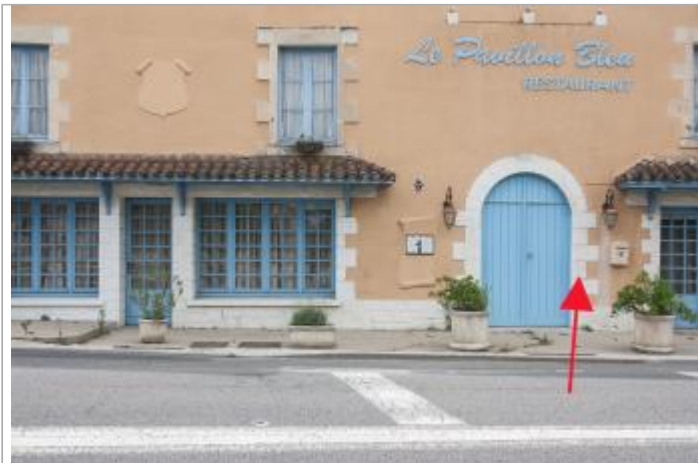
Photos du site MATO20-R. Source : EPTB Vienne

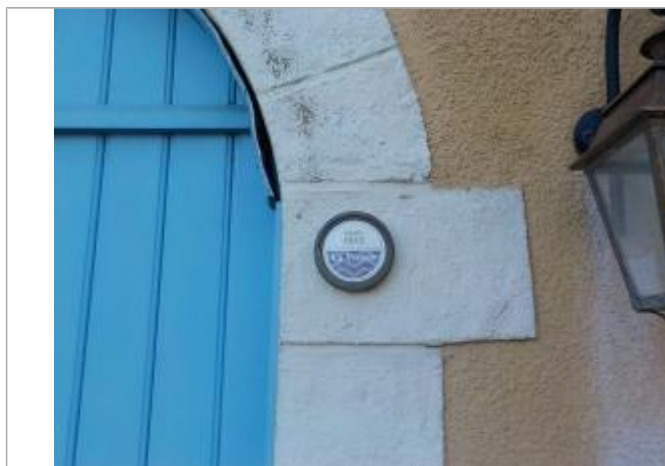
**Mars 1913**Nature de l'inondation : **Débordement de cours d'eau**Altitude calculée de l'eau : **58.42 m**Nature du repère : **Repère normalisé (décret n°2005-233)****Commentaires** : Façade du bâtiment, à droite de l'entrée principale (porte bleue).**GÉNÉRAL****Code** : MATO20-R**Date de mise à jour** :**Auteur** : EPTB_Vienne

Photos du repère MATO20-R. Source : 3DI

MARQUE**Texte** : EPTB Vienne - Mars 1913 - Niveau atteint par les eaux de la Vienne**Maximum de l'inondation** : Oui**Visibilité** : Oui**État du repère** : Bon**Pérennité** : Longue**Repère calculé** : Non**PHEC** : Oui**SOURCE DE REPÉRAGE** : RECENSEMENT DES REPÈRES DE CRUES PAR L'EPTB VIENNE - PHASE OPÉRATIONNELLE DU PAPI VIENNE AVAL - 09/04/2018**Type de repérage** : Campagne de terrain post-inondation**Organisme(s)** : Etablissement public du bassin de la Vienne**NIVELLEMENT DU REPÈRE MATO20-R - 26/09/2018****Méthode** : Cheminement topographique**Commentaires sur le nivellement** : Nivellement rattaché au NGF par nivellement indirect à partir du repère D'.A.S3T3-20 (classe de précision relative ± 2 cm).**Référence nivelée** : Marque d'inondation**Système altimétrique** : NGF IGN 1969 (système normal)**Altitude de la référence (en m)** : 58.420 m**Différence entre le niveau d'eau et la référence (en m)** : 0.000 m**Altitude calculée de l'eau (en m)** : 58.42
