Commune : **BONNEUIL-MATOURS**Rivière : **La Vienne****7 Le port - D749****Commentaires** : Nouveau repère installé, sur la base du repère MATO02.**1** Repère(s) sur le site**GÉNÉRAL****Unité de gestion** : Vienne-Charente-Atlantique**Code** : MATO20-R**Date de mise à jour** : 30/07/2019**Auteur** : EPTB\_Vienne

**Mars 1913**Nature de l'inondation : **Débordement de cours d'eau**Altitude calculée de l'eau : **58.42 m**Nature du repère : **Repère normalisé (décret n°2005-233)****Commentaires** : Façade du bâtiment, à droite de l'entrée principale (porte bleue).**GÉNÉRAL****Code** : MATO20-R**Date de mise à jour** :**Auteur** : EPTB\_Vienne

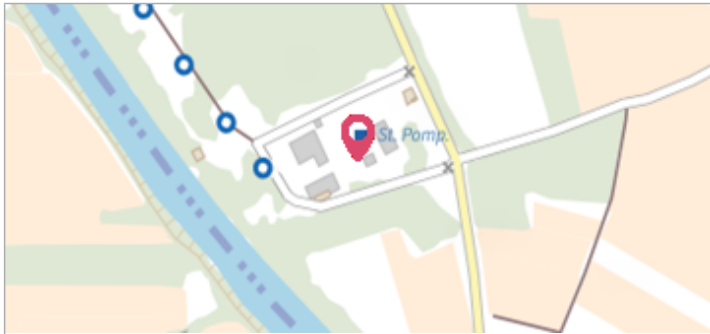
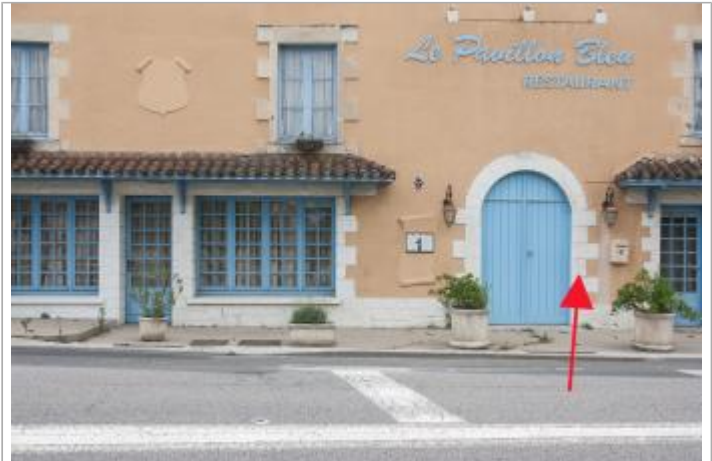
Photos du site MATO20-R. Source : EPTB Vienne

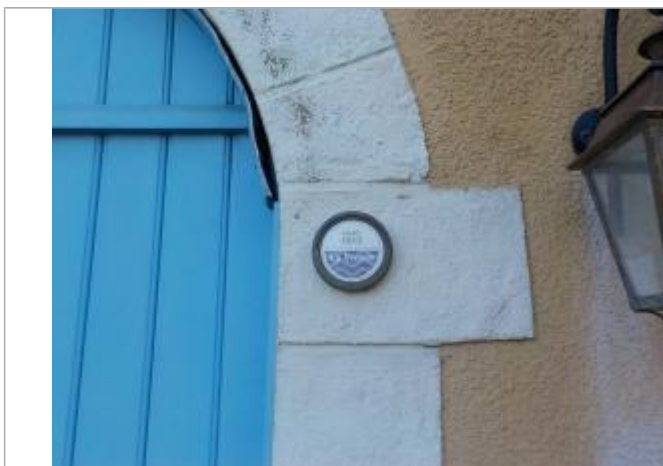
Photos du repère MATO20-R. Source : 3DI

**MARQUE****Texte** : EPTB Vienne - Mars 1913 - Niveau atteint par les eaux de la Vienne**Maximum de l'inondation** : Oui**Visibilité** : Oui**État du repère** : Bon**Pérennité** : Longue**Repère calculé** : Non**PHEC** : Oui**SOURCE DE REPÉRAGE : RECENSEMENT DES REPÈRES DE CRUES PAR L'EPTB VIENNE - PHASE OPÉRATIONNELLE DU PAPI VIENNE AVAL - 09/04/2018****Type de repérage** : Campagne de terrain post-inondation**Organisme** : Etablissement public du bassin de la Vienne**NIVELLEMENT DU REPÈRE MATO20-R - 26/09/2018****Méthode** : Cheminement topographique**Commentaires sur le nivellement** : Nivellement rattaché au NGF par nivellement indirect à partir du repère D'.A.S3T3-20 (classe de précision relative  $\pm 2$ cm).**Référence nivelée** : Marque d'inondation**Système altimétrique** : NGF IGN 1969 (système normal)**Altitude de la référence (en m)** : 58.420 m**Différence entre le niveau d'eau et la référence (en m)** : 0.000 m**Altitude calculée de l'eau (en m)** : 58.42
